# Jahresabschlussbericht 2022 von Gewässerschutzbeauftragtem Stefan Plieth an den 1. Vorstand Georg Maier.

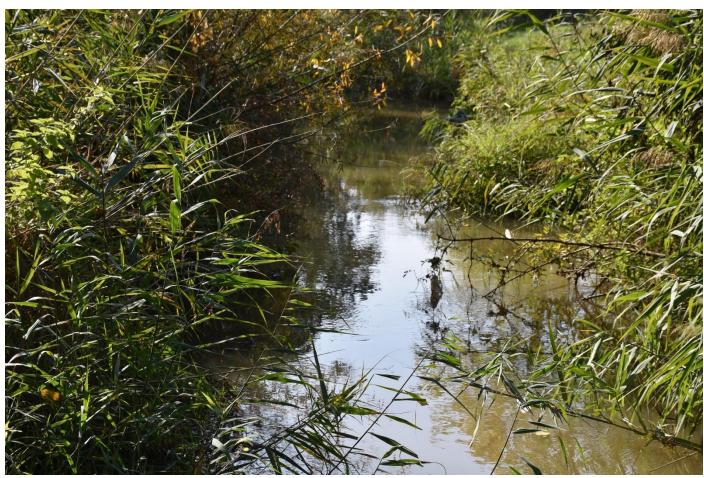
In den meisten Bereichen ist der Fluss stark verwachsen.

Bildbeschreibung: stark verwachsenes Ufer.

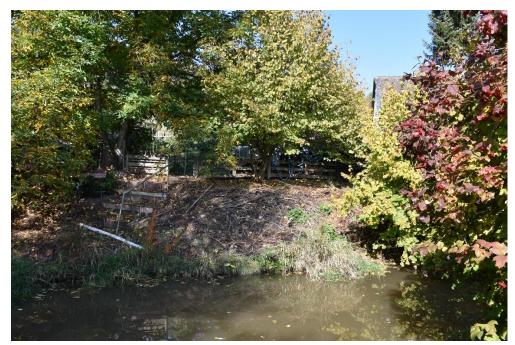
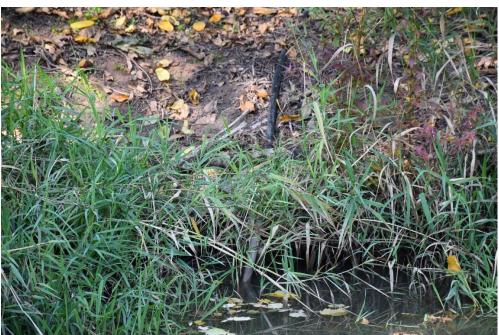
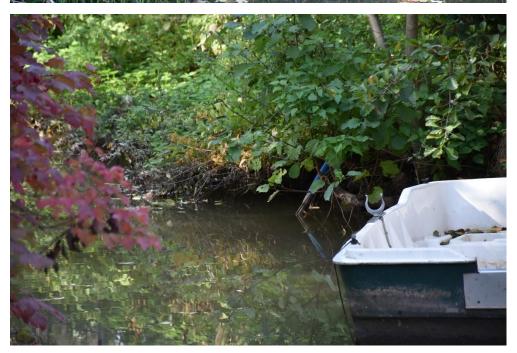
Der Wasserstand war gut, aufgefallen sind wie immer in Röbersdorf im Bereich mit den direkt angrenzenden Gärten ein paar Wasserentnahmestellen (siehe Bilder unten).

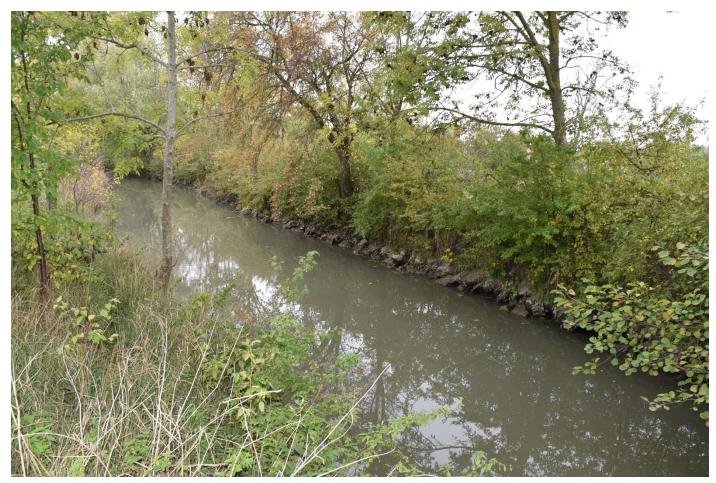
Der Wasserstand war etwas niedriger als normal.

Bildbeschreibung: Wasserstand etwas niedriger.

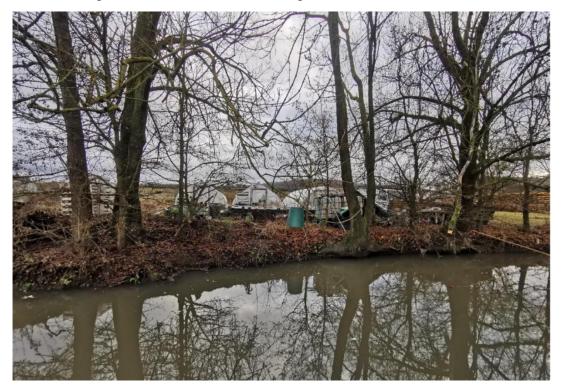
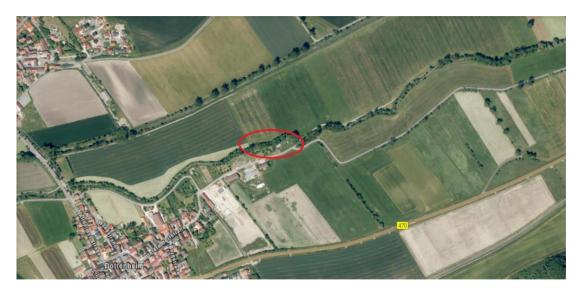
Keinerlei Verunreinigungen sichtbar einzige vielleicht bedenkliche Stelle sind die Gärten in Dottenheim, es wurden keine Düngerspuren bei den Begehungen festgestellt.

Bildbeschreibung: Gärten in Dottenheim, Wasserentnahmestellen, Schutt angrenzend am Fluss, abgestelltes Fahrzeug in der Wiese.

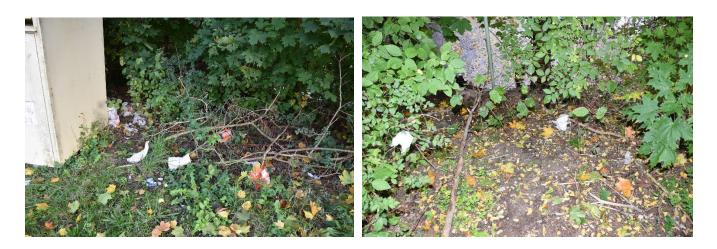
Bildbeschreibung: Schutt am an der Aurach angrenzenden Rewe, hier sollte der Rewe in die Verantwortung gezogen werden, da landet bestimmt auch so einiges in der Aurach.

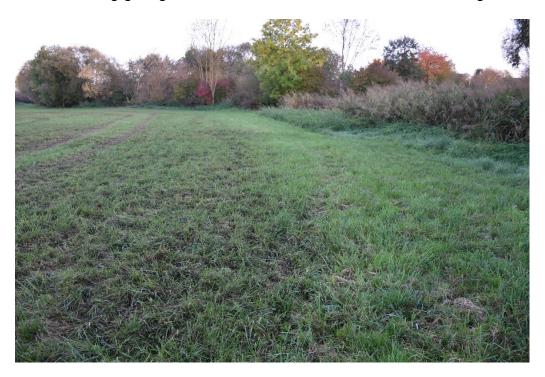
Bildbeschreibung: Düngung mit Odel im unteren Bereich der Aurach, Abstand zum Fluss ca. 7m.

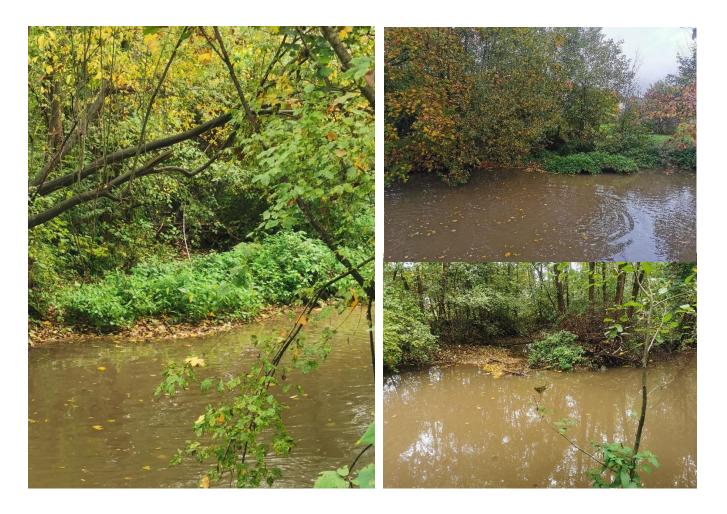
Bildbeschreibung: 2 der 3 Renaturierungsversuche sind nach wie vor komplett versandet.

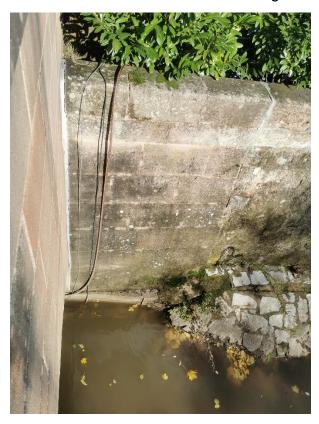
Bildbeschreibung: Eine von mehreren Wasserentnahmestellen, hier an der Steinernen Brücke.

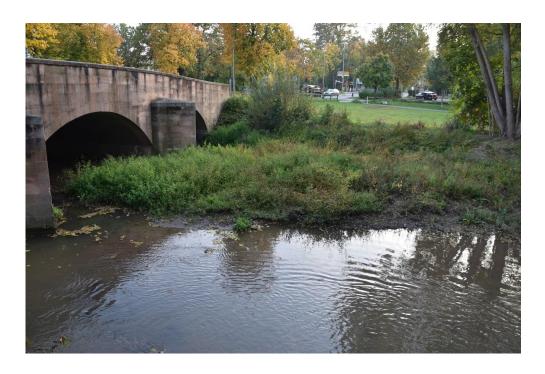
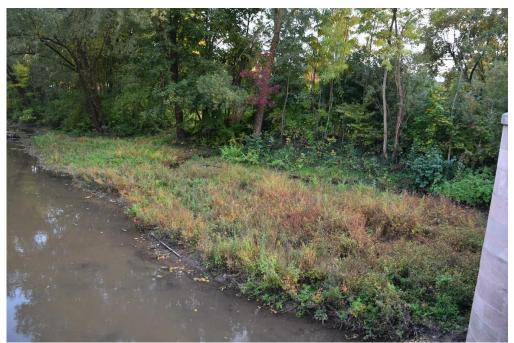
Bildbeschreibung: Im Bereich der Steinernen Brücke wurde einiges an Sand ausgebaggert bis ca.10cm unterhalb der Wassergrenze, innerhalb kürzester Zeit hat sich die Sandbank wieder aufgebaut und ist wieder komplett bewachsen.

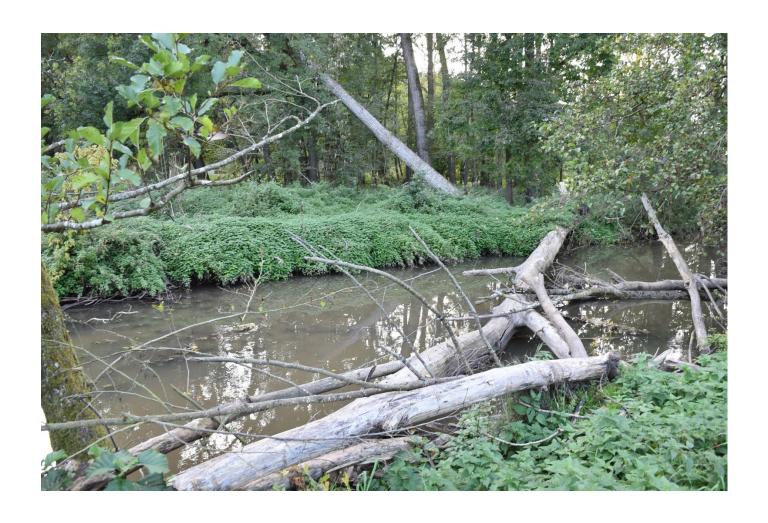
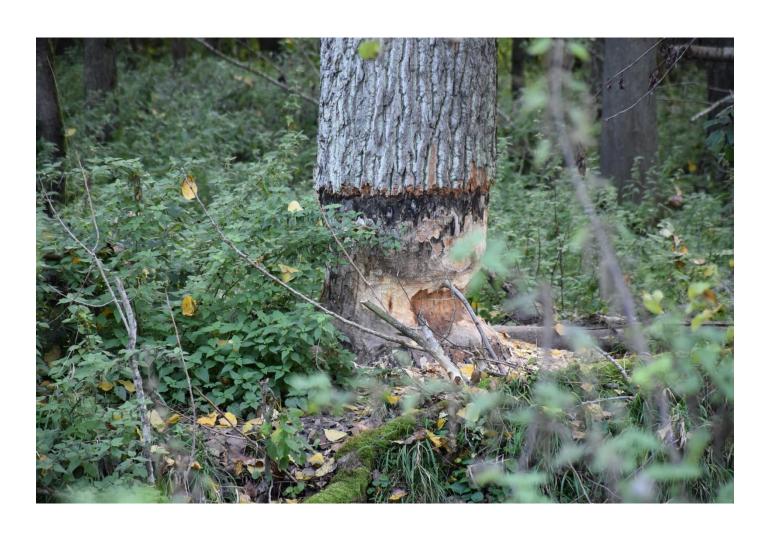
Bildbeschreibung: Ein oder mehrere Biber machen Stück für Stück das ganze Wäldchen oberhalb der Eckenmühle platt, die Bäume werden rings rum angefressen Sterben und Stürzen um, wenn man die restlichen teils sehr großen Bäume schützen will müsste man einen geeigneten Hasendraht oder ähnliches um die Rinde wickeln.

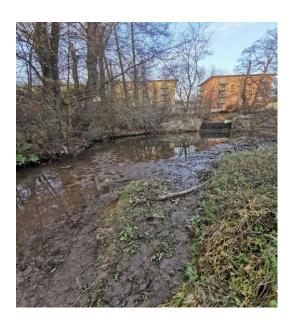
Bildbeschreibung: Bild aus dem letzten Jahr trifft aber immer noch zu "Kaum fließend Wasser im Seitenarm (Ofall) der Stadtmühle und viel Sand."
