Jahresabschlussbericht 2023

von Gewässerschutzbeauftragtem Stefan Plieth

an den 1. Vorstand Georg Maier.

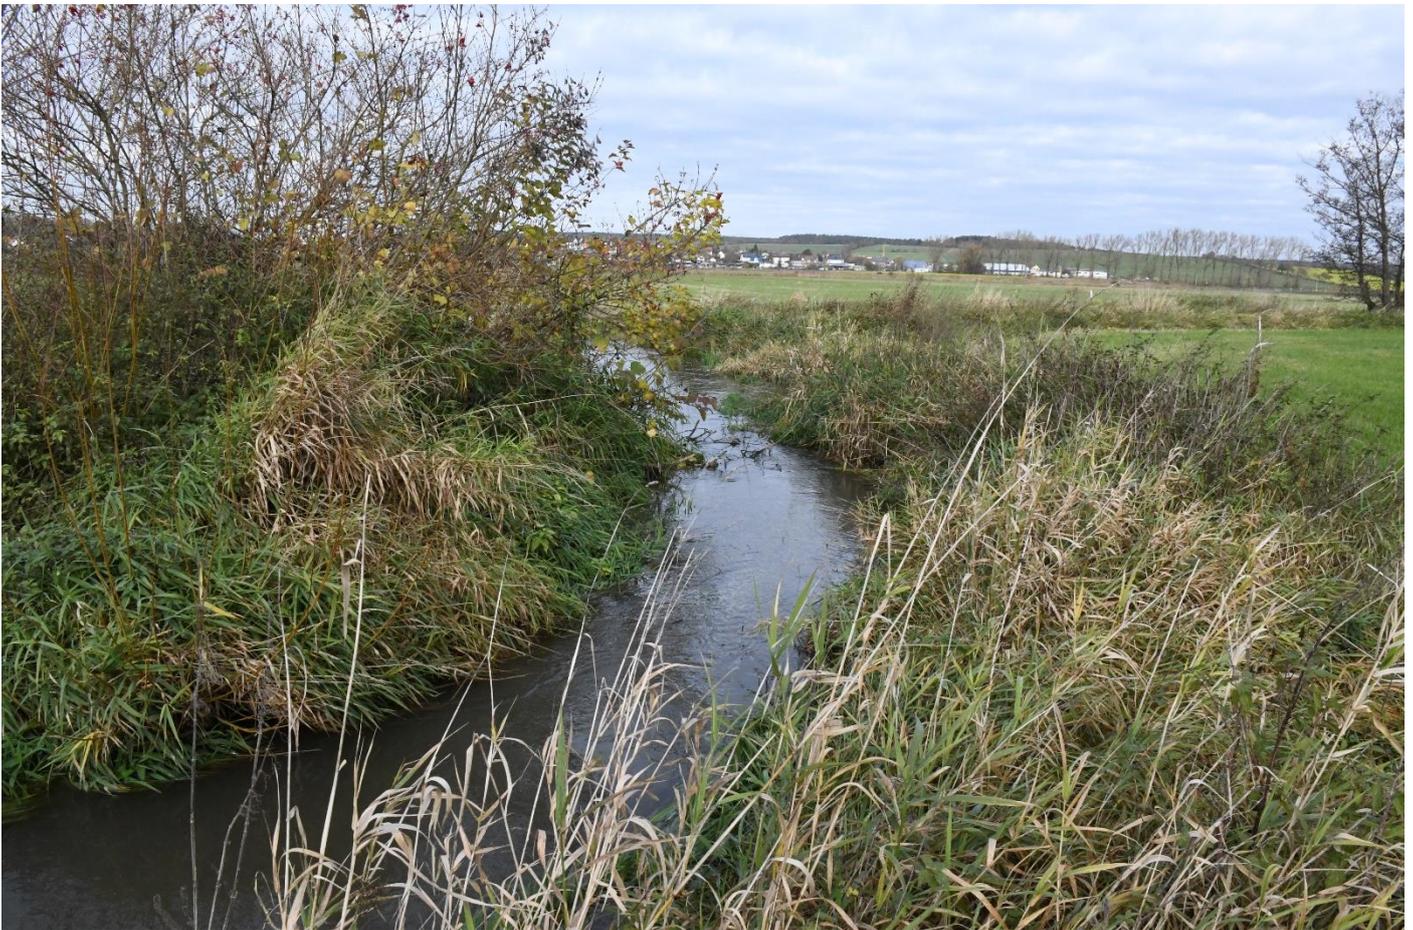
In den meisten Bereichen ist der Fluss stark verwachsen.

Bildbeschreibung: stark verwachsenes Ufer.

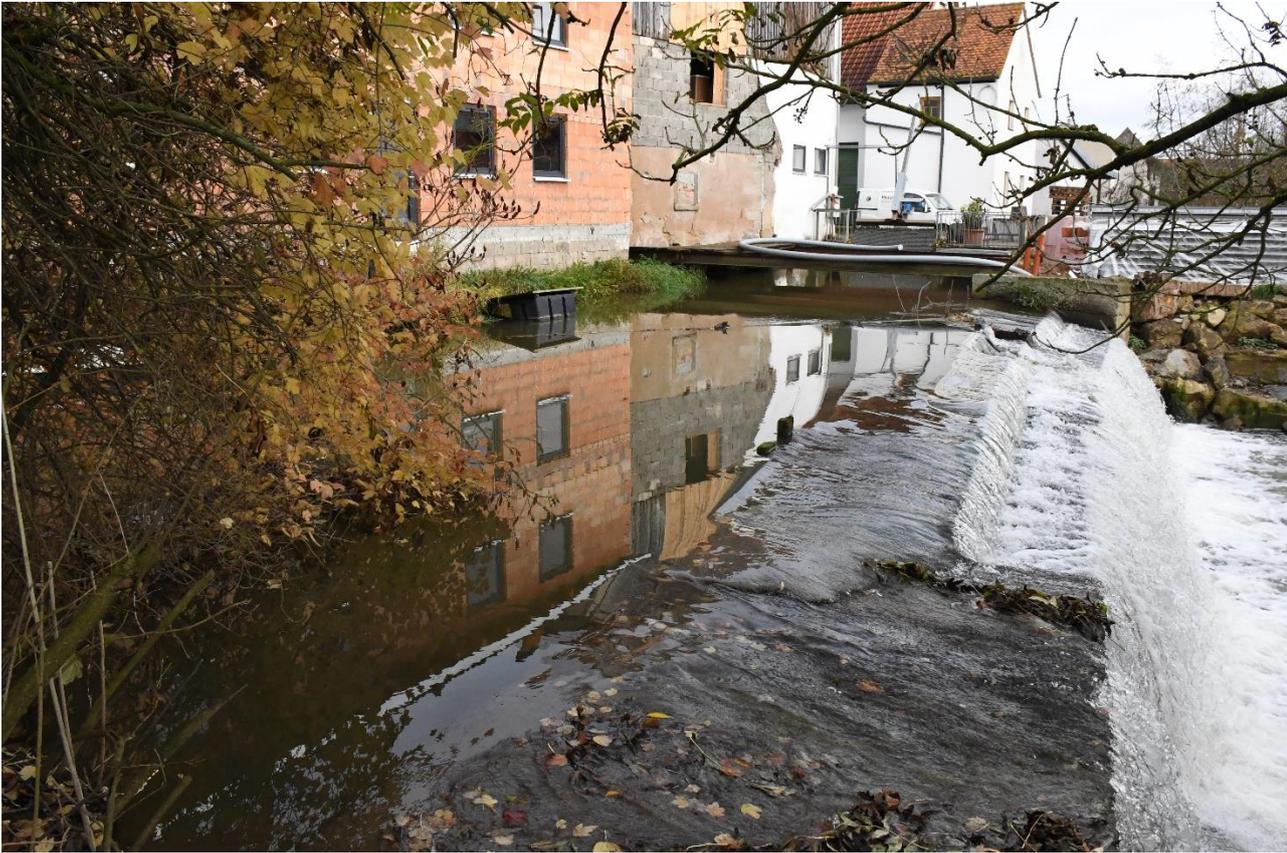
Aufgefallen ist das wohl die Mühle in Röbersdorf abgerissen wurde, siehe Bild.

Bildbeschreibung: Mühle Röbersdorf abgerissen.

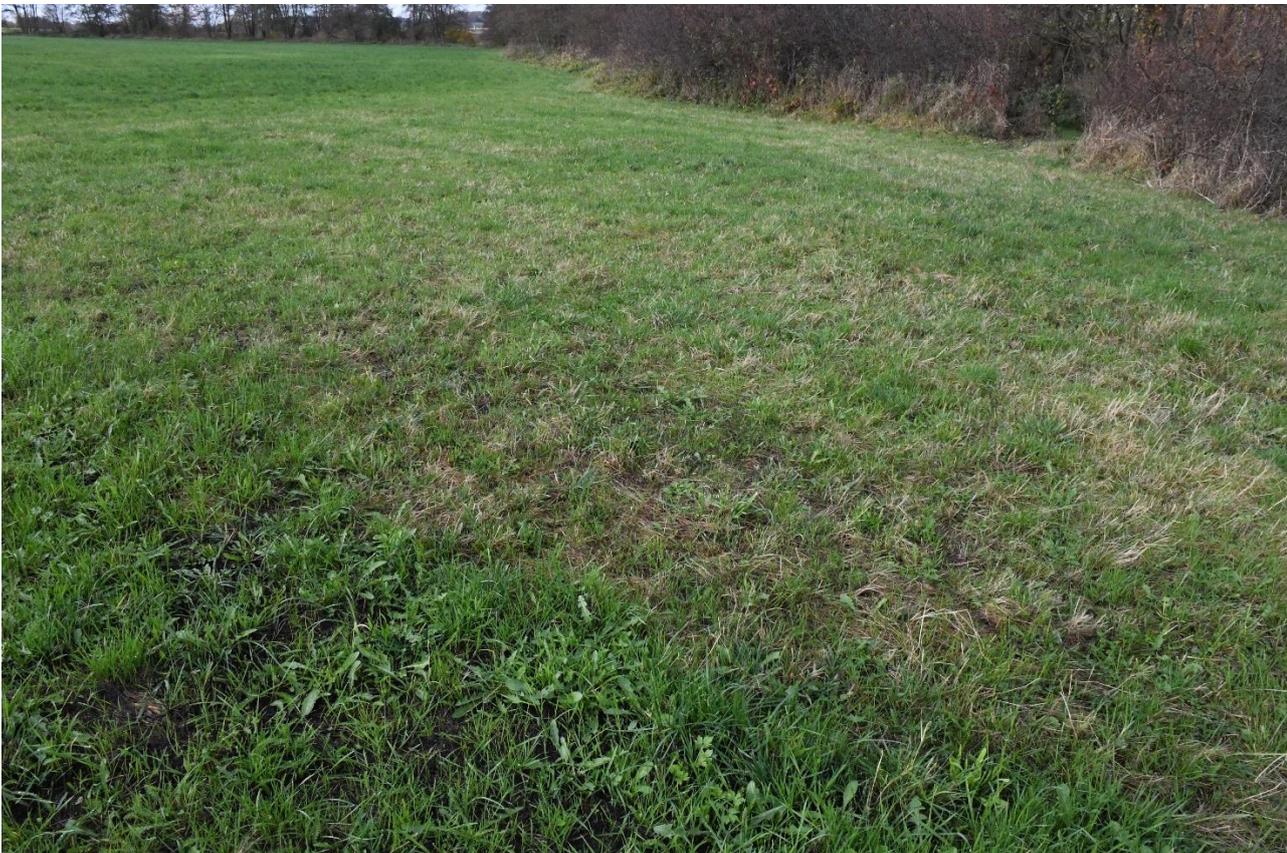
Bei der Düngung der Angrenzenden Wiesen wurde ein Abstand von ca. 7 Metern im Schnitt eingehalten.

Bildbeschreibung: Düngerspuren Abstand ca. 7m

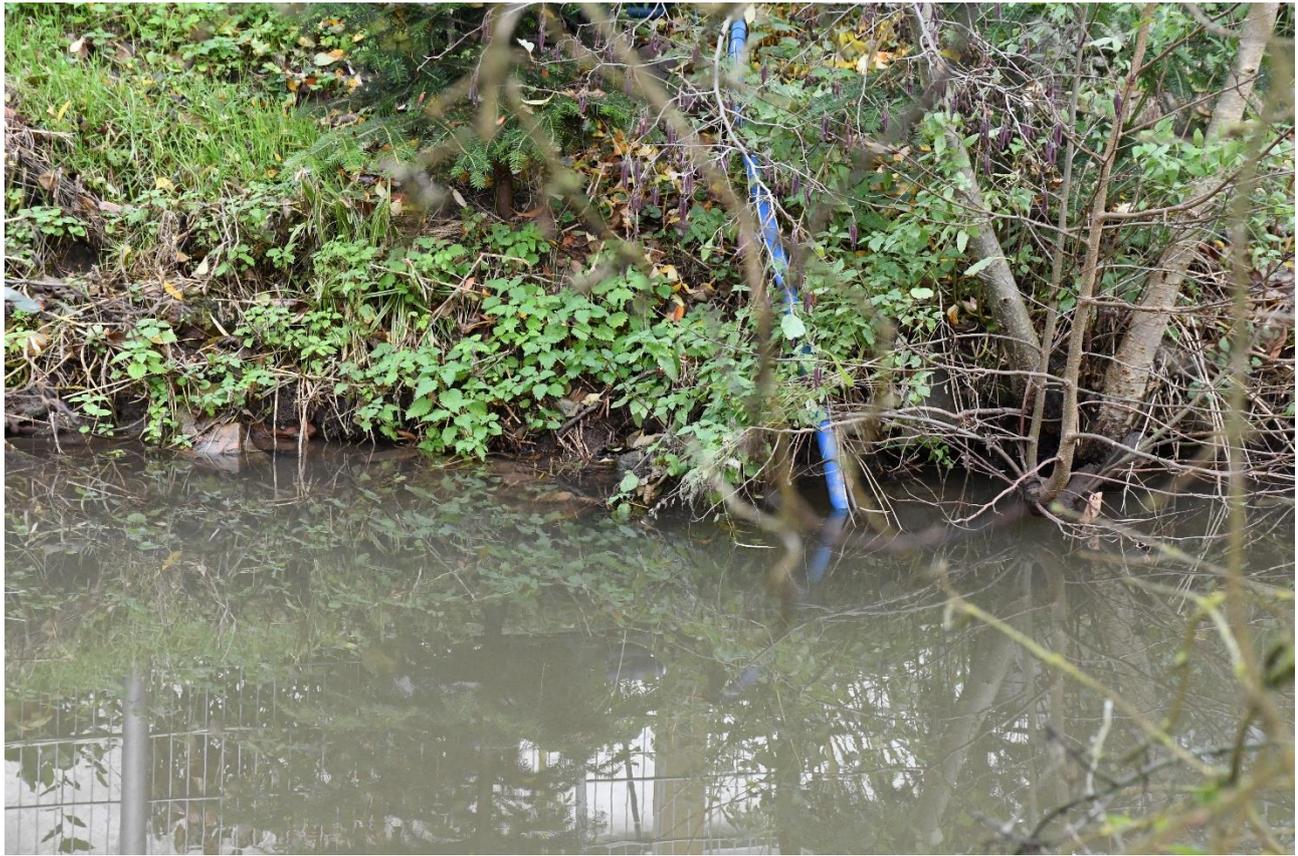
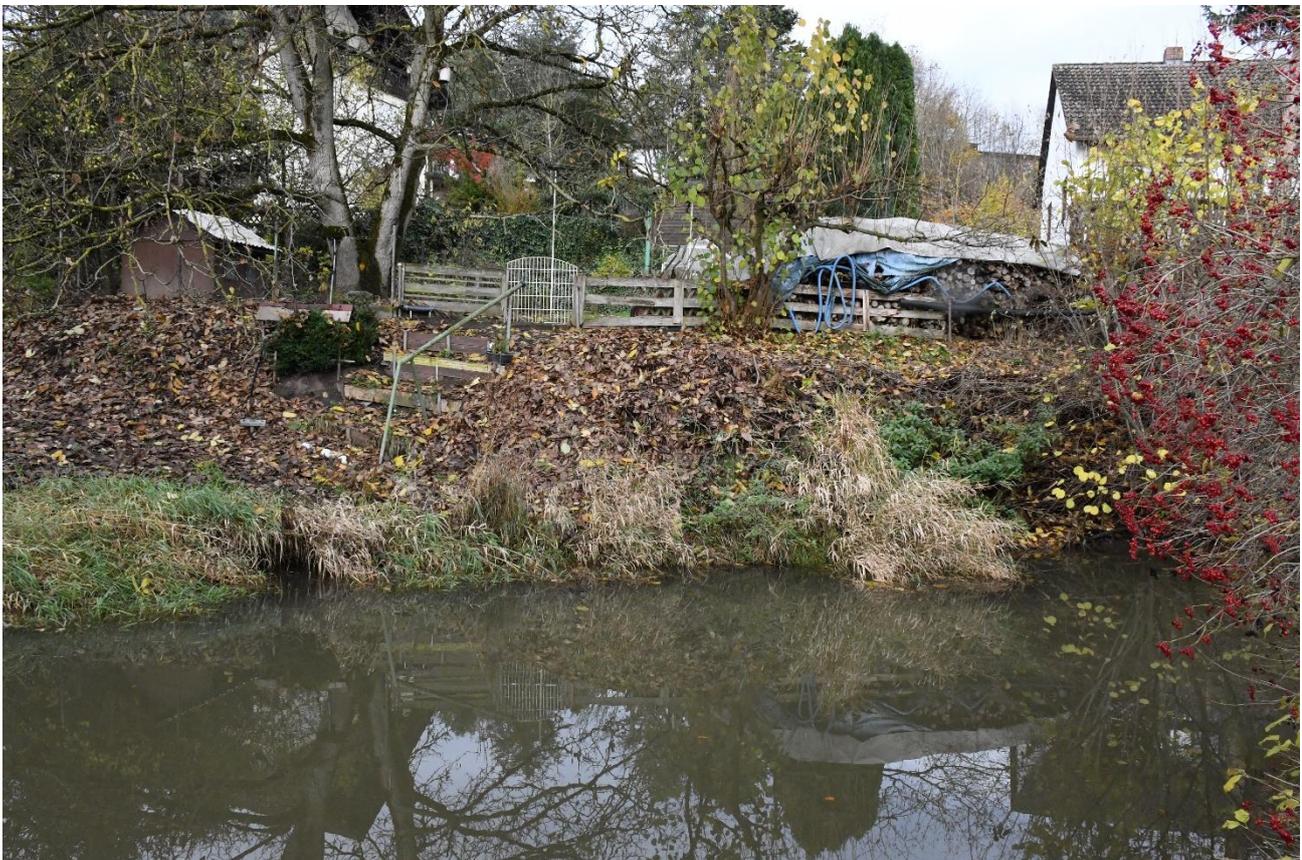
Der Wasserstand war gut, aufgefallen sind wie immer in Röbersdorf im Bereich mit den direkt angrenzenden Gärten ein paar Wasserentnahmestellen (siehe Bilder unten).

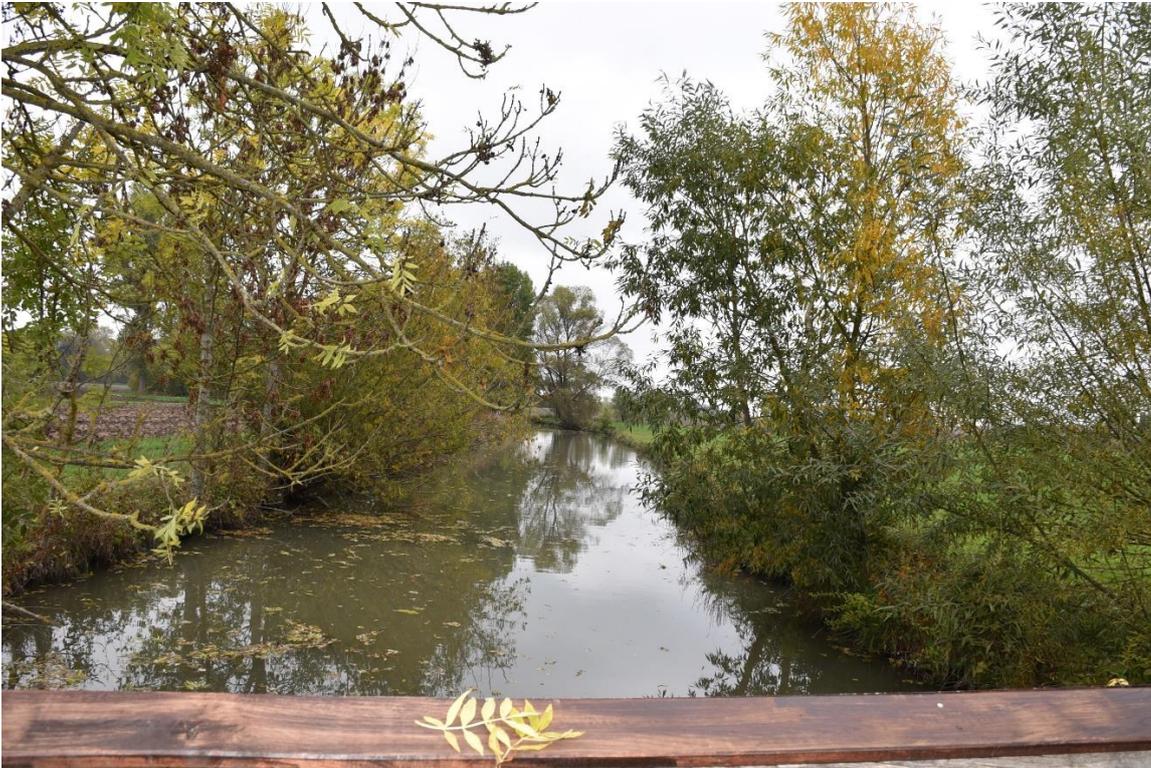
Der Wasserstand war gut.

Bildbeschreibung: Wasserstand.

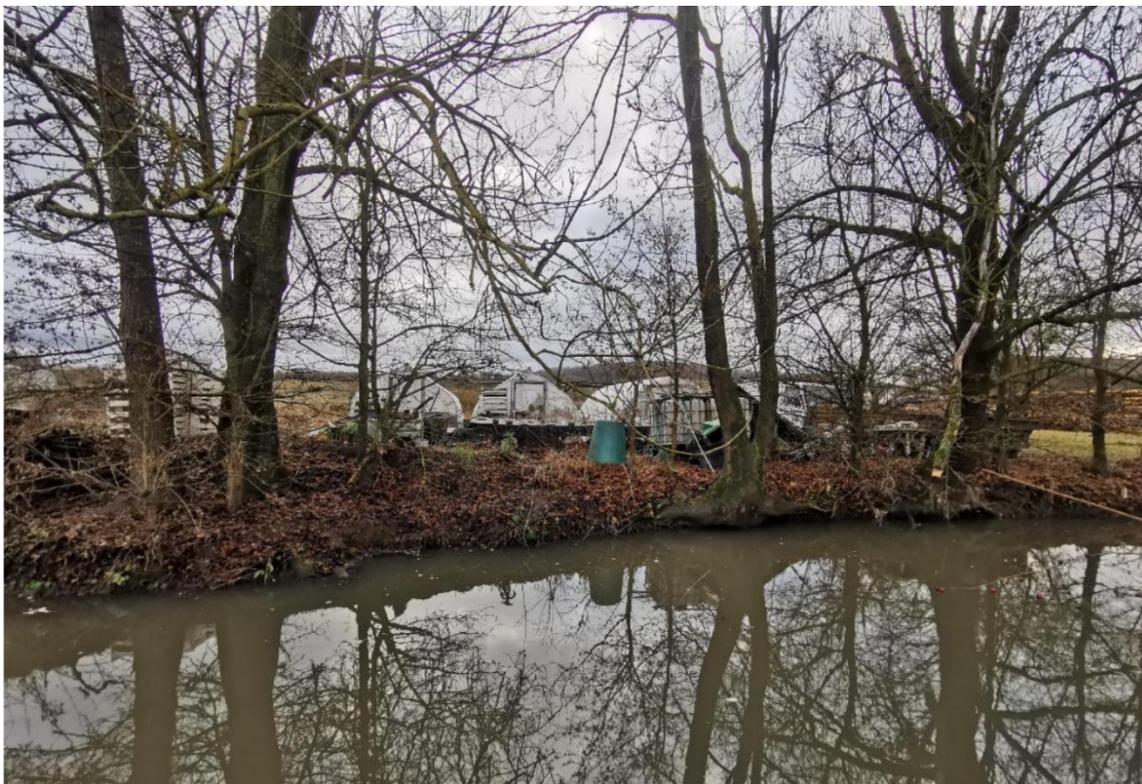
Keinerlei Verunreinigungen sichtbar einzige vielleicht bedenkliche Stelle sind die Gärten in Dottenheim, es wurden keine Düngerspuren bei den Begehungen festgestellt.

Bildbeschreibung: Gärten in Dottenheim, nach wie vor Wasserentnahmestellen, Schutt angrenzend am Fluss.

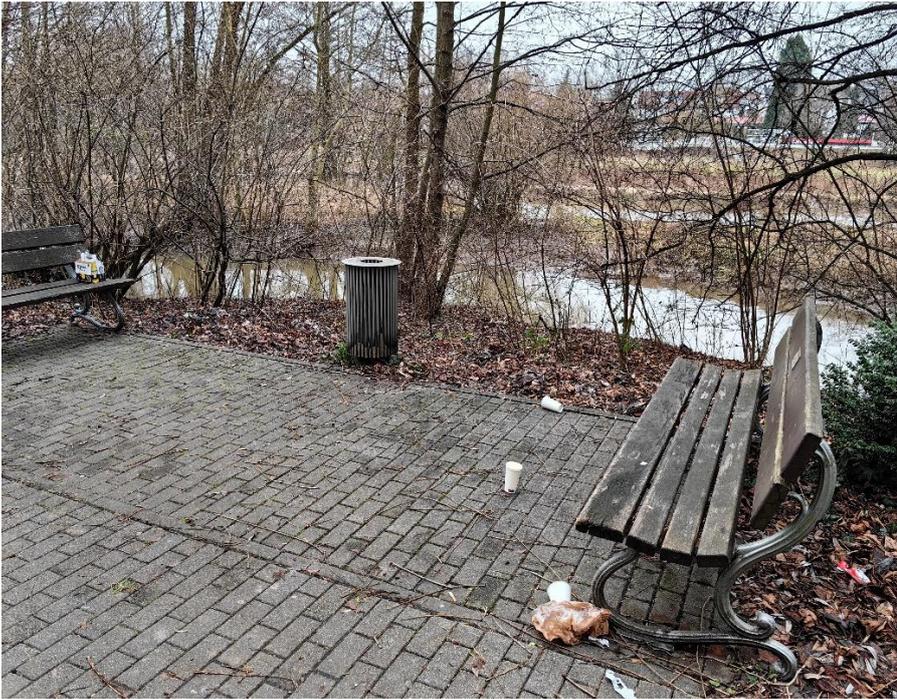
Besonders an der Bank am Owfall, an der Aurachpromenade und hinter dem Altersheim landet der Müll oft nicht in dem Mülleimer sondern eher am Boden und oft auch in der Aurach.

Bildbeschreibung: Sitzgruppe hinter dem Altersheim.

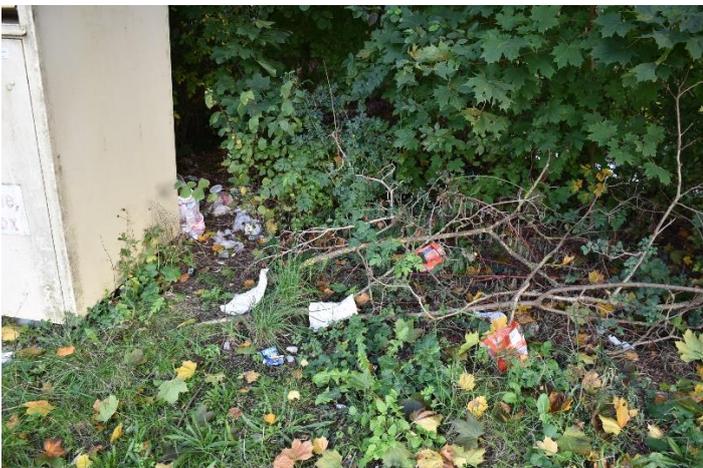
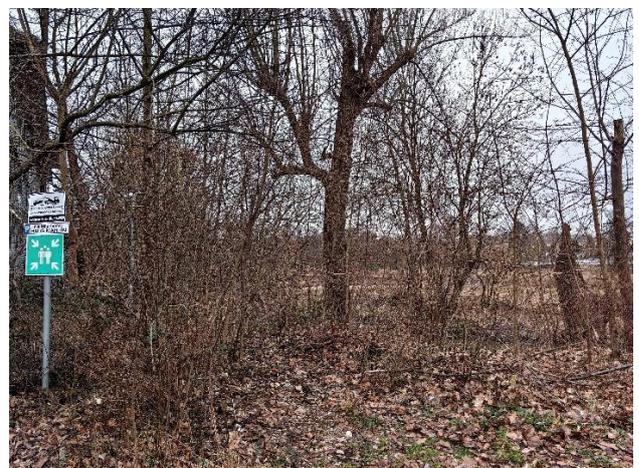
Erfreulicherweise wurde der Altkleidercontainer am Rewe versetzt, der Schutt ist verschwunden.

Bildbeschreibung: Schutt am Altkleidercontainer/Rewe vorher und nachher.

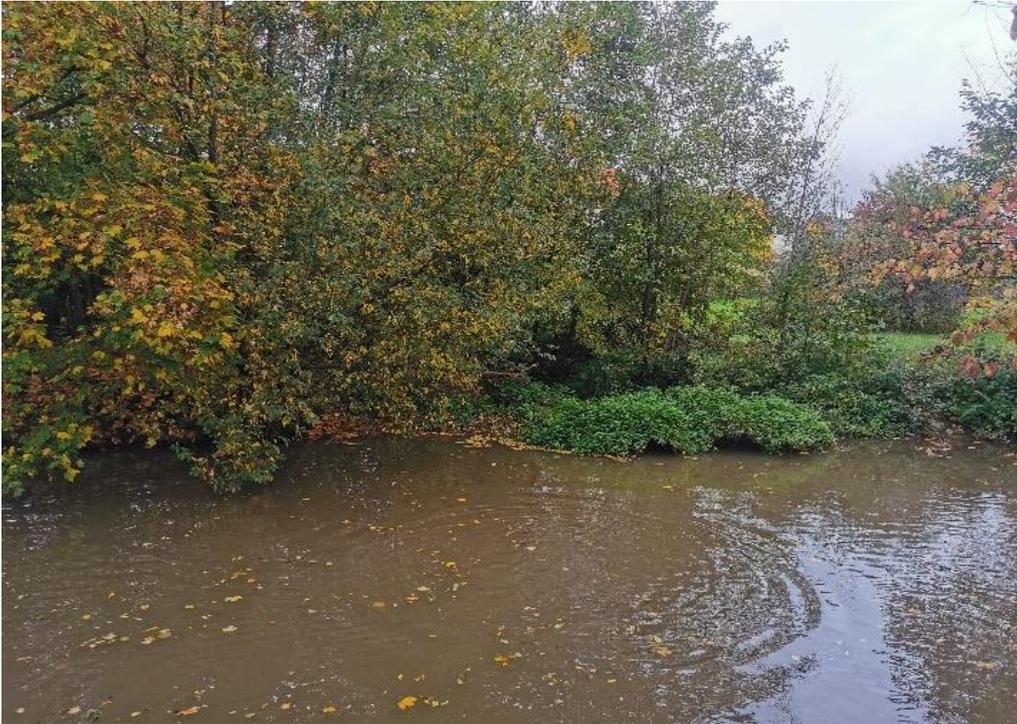
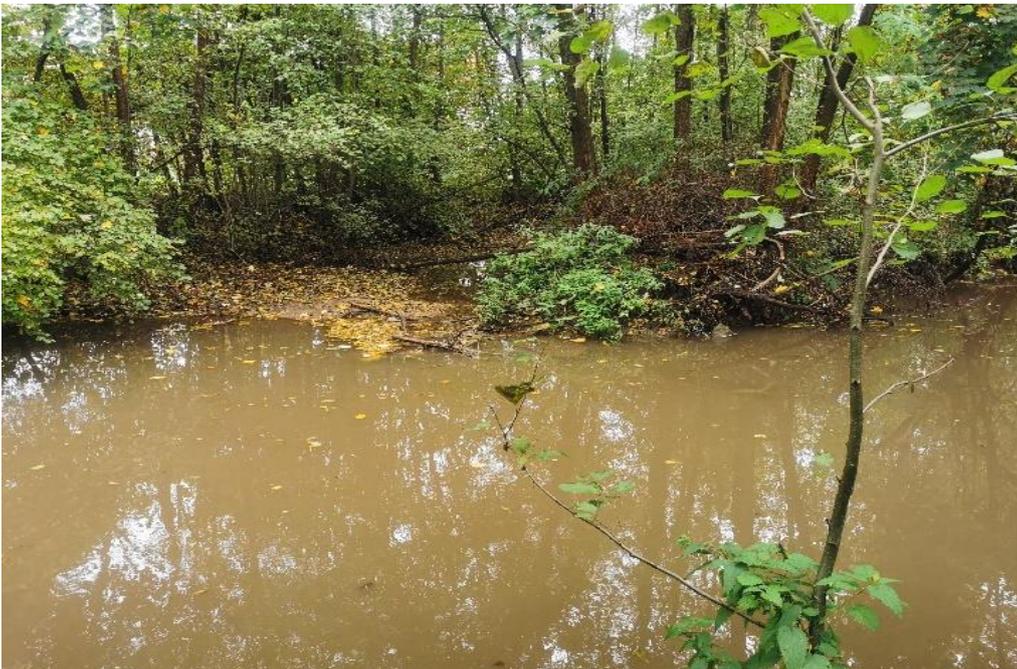
Nur an einem der beiden Renaturierungen gegenüber der Feuerwehr fließt ein teil des Wassers über die Steine in den Altarm und ein Teil über den neu angelegten Nebenarm, die beiden anderen neu angelegten Nebenarme sind nach wie vor komplett versandet, meiner Meinung nach ist das durch die Steine erzeugte/aufgestaute Gefälle nicht ausreichend, bei dem funktionierenden Nebenarm ist die Fließgeschwindigkeit sehr hoch, da kann nichts versanden.

Bildbeschreibung: 2 der 3 Renaturierungsversuche sind nach wie vor komplett versandet (Bilder aus dem letzten Jahr).

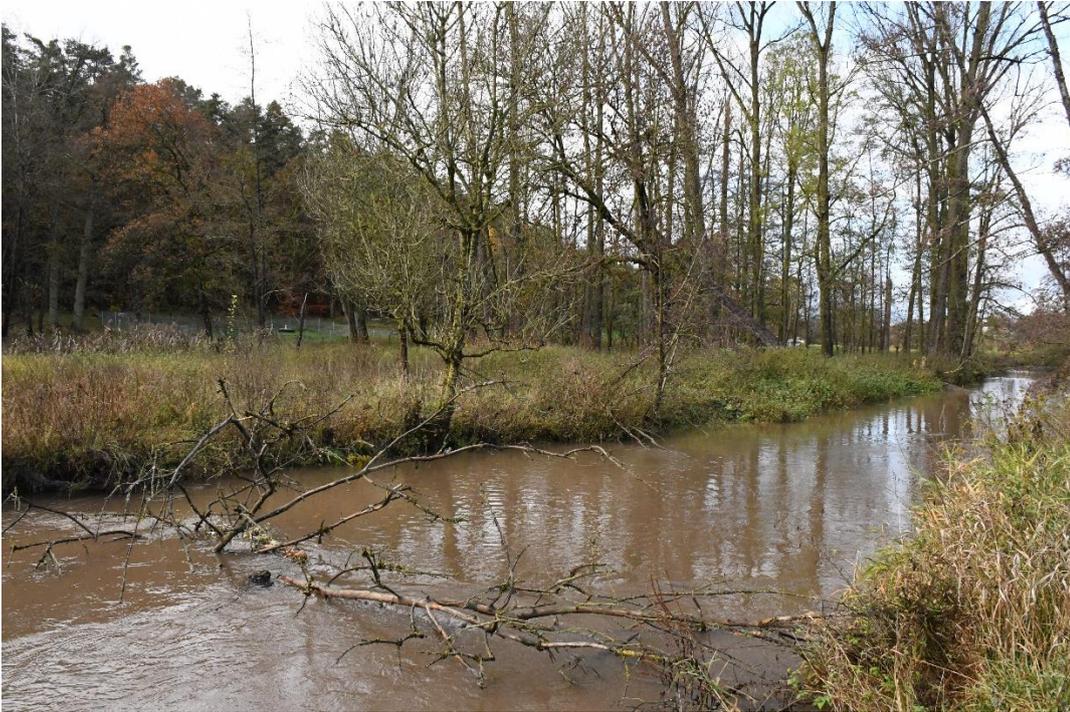
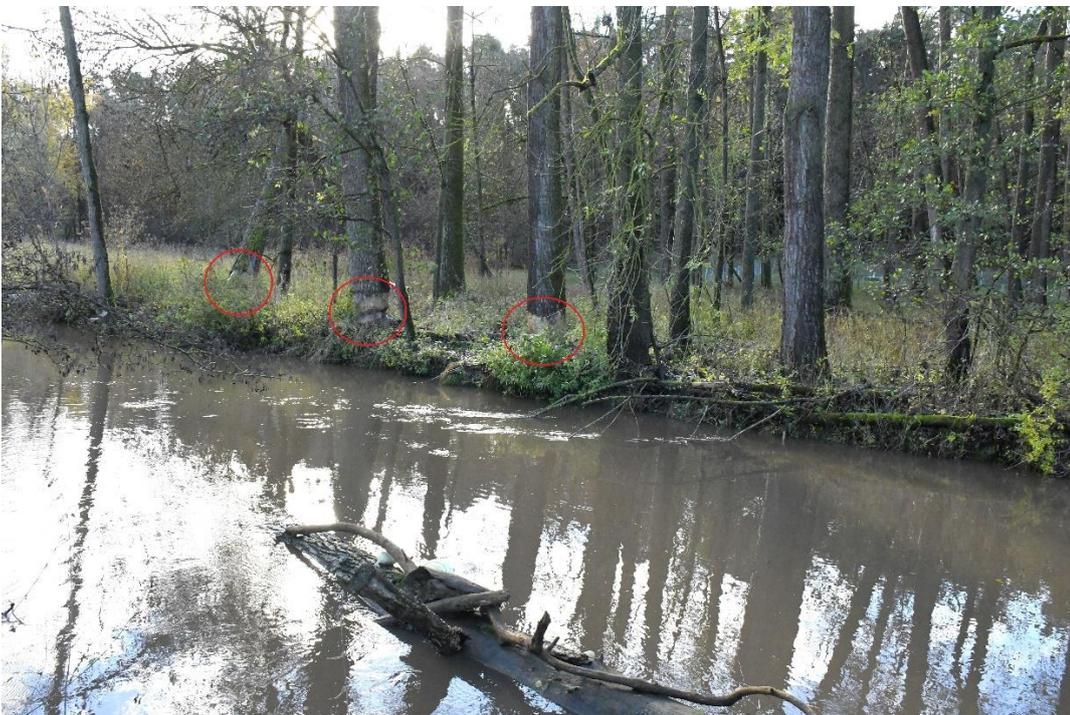
Die in der Aurach liegenden Bäume oberhalb der Eckenmühle wurden entfernt, allerdings liegen schon wieder neue Bäume im Wasser, oft werden die Bäume von Bibern angefressen, ist die Rinde erst einmal rings rum ab geknappert stirbt der Baum ganz schnell.

Bildbeschreibung: Ein oder mehrere Biber machen Stück für Stück das ganze Wäldchen oberhalb der Eckenmühle platt, die Bäume werden rings rum angefressen Sterben und Stürzen um, wenn man die restlichen teils sehr großen Bäume schützen will müsste man einen geeigneten Hasendraht oder ähnliches um die Rinde wickeln.

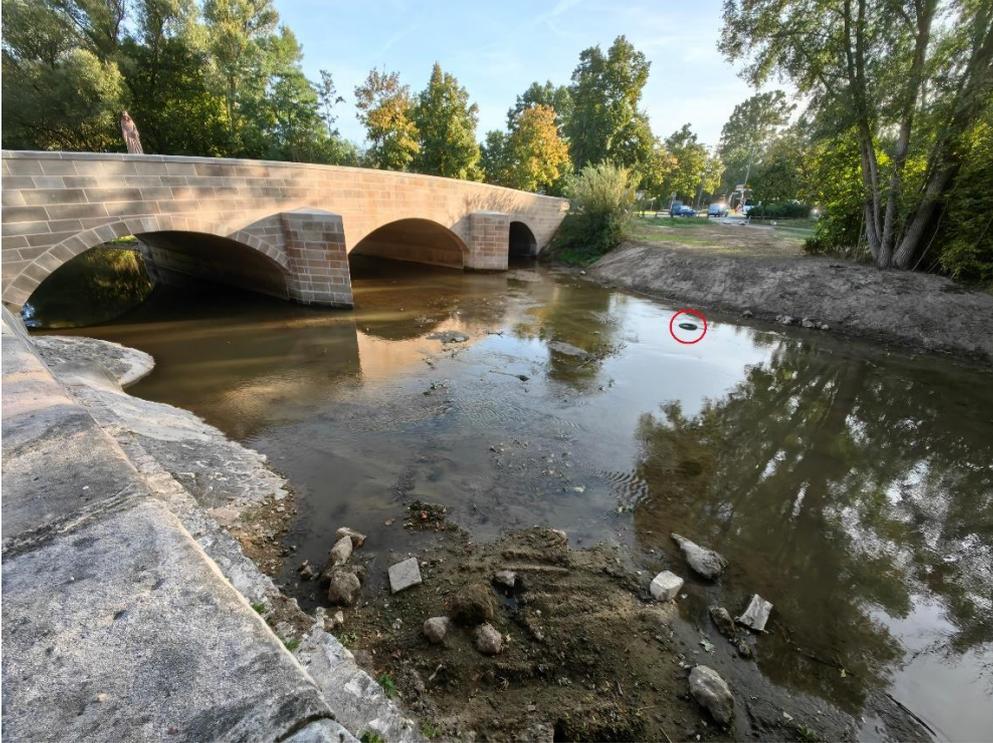
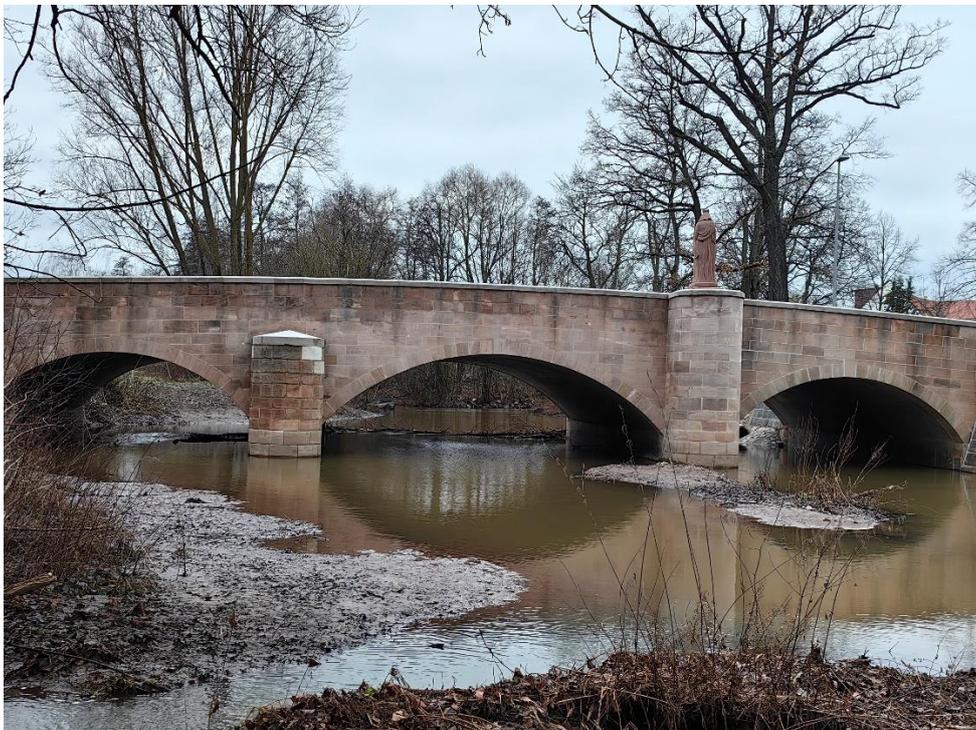
Die Restaurierte Steinerne Brücke sieht schon toll aus, unten ein Bild bei Niedrigwasser, rot markiert ein Autoreifen der dort liegt, die Aurach müsste dringend von den Unmengen an eingeschwemmten Sand befreit werden, wenn man sich mit Älteren Herzogenaurachern unterhält hört man öfters das hier früher noch per Hand in Arbeitsdiensten der Sand entfernt wurde.

Bildbeschreibung: nach dem letzten Hochwasser formieren sich die Sandbänke neu, vor dem mittleren Brückenbogen liegt ein Baum Quer.

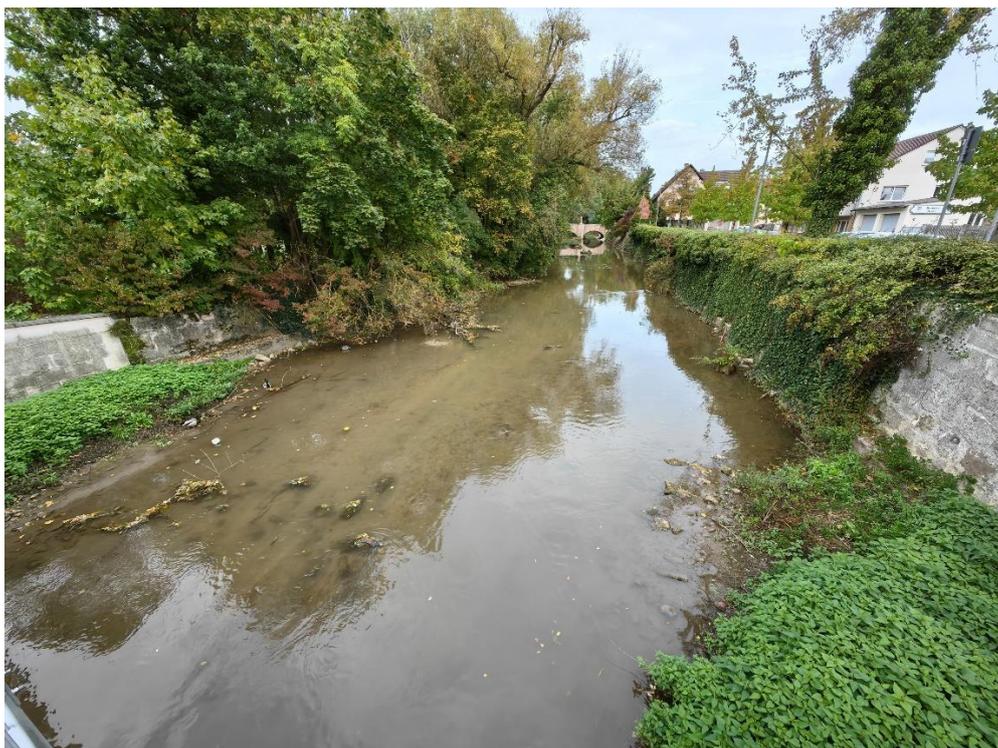
Bildbeschreibung: Niedrigwasser, Sandbänke an der Granitbrücke beim Kuwe.
