Jahresabschlussbericht 2021

von Gewässerschutzbeauftragtem Stefan Plieth

an den 1. Vorstand Georg Maier.

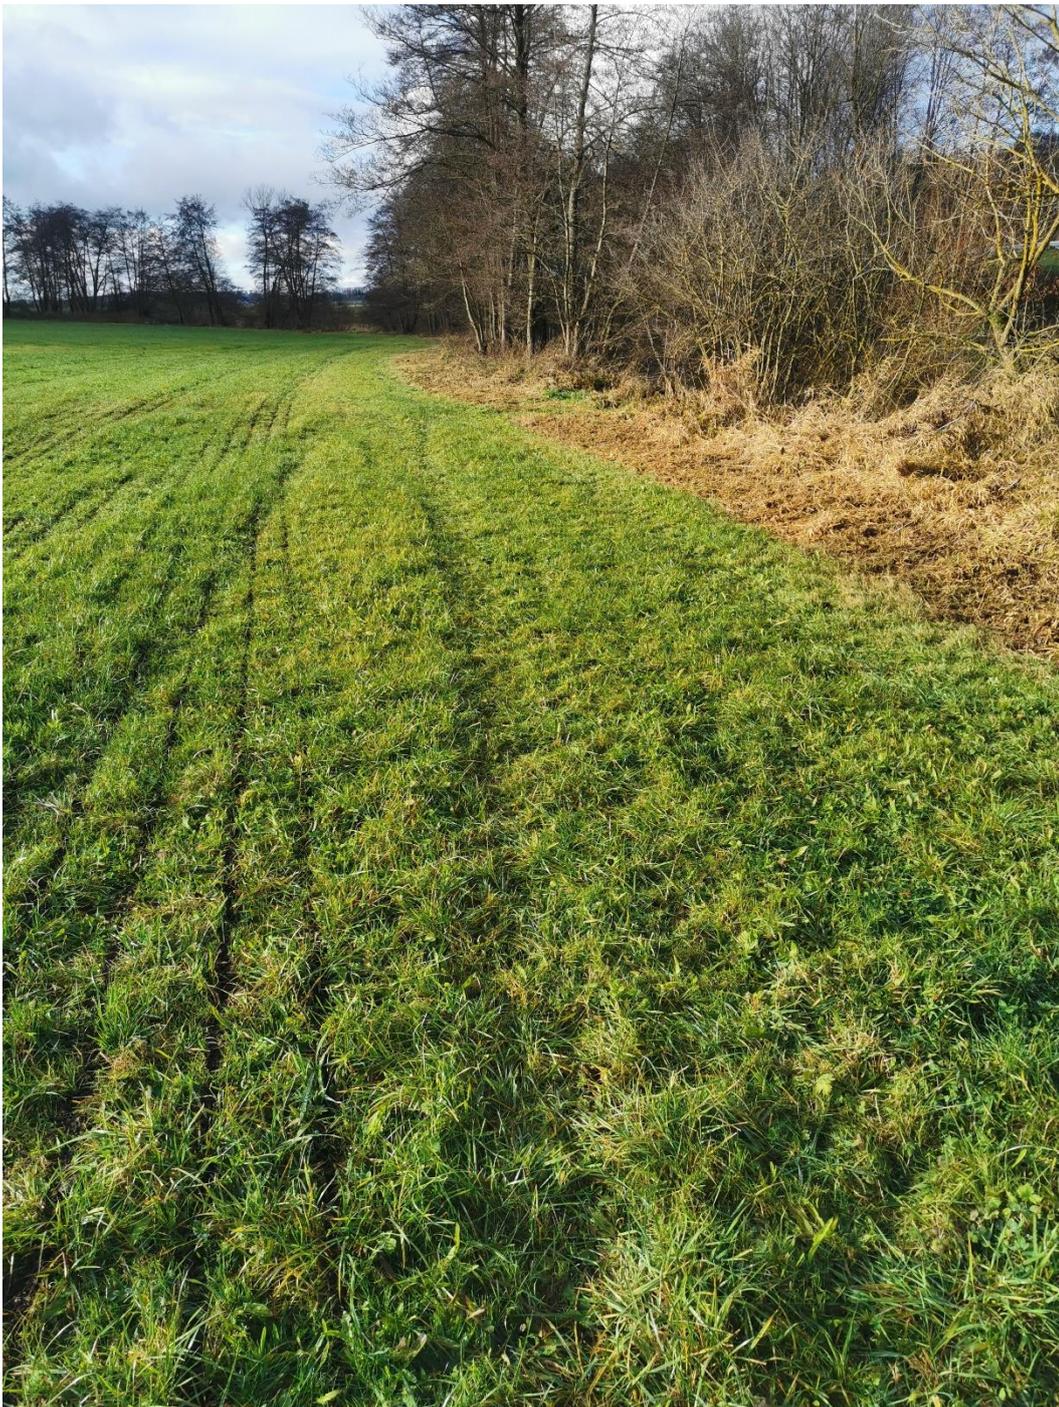
Kaum Verunreinigungen sichtbar, hier wurde beim Düngen ein Abstand von ca. 6-7 Metern im Schnitt eingehalten, der Wasserstand war im Frühjahr noch etwas niedrig aber für den Rest des Jahres war der Stand gut, dieses Jahr musste wohl ab der zweiten Jahreshälfte eher mit Hochwasser als mit Niedrigwasser gekämpft werden.

Bildbeschreibung: Odelspur mit Abstand 6-7m zum Wasser

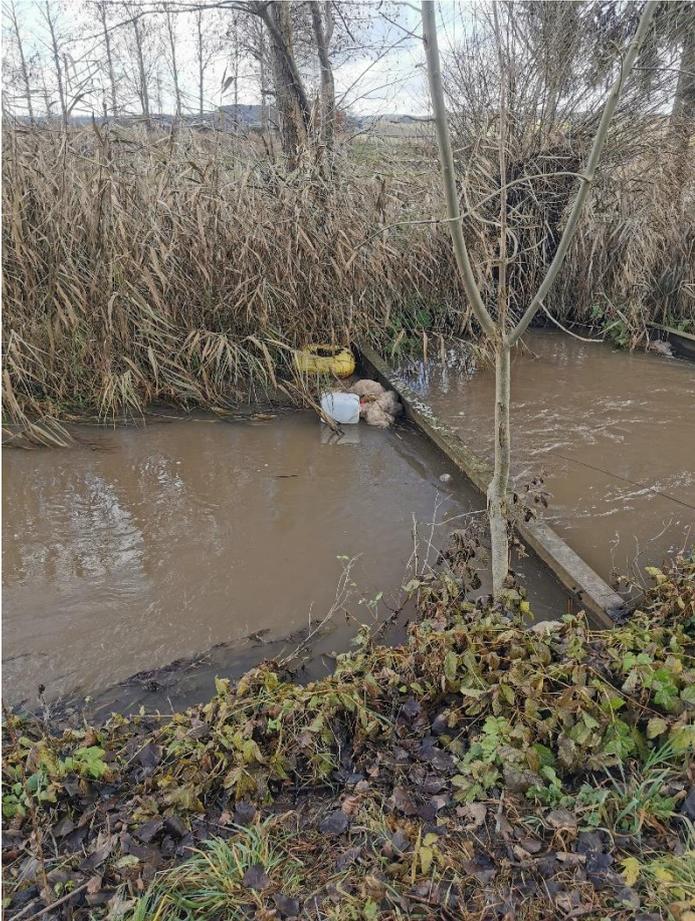
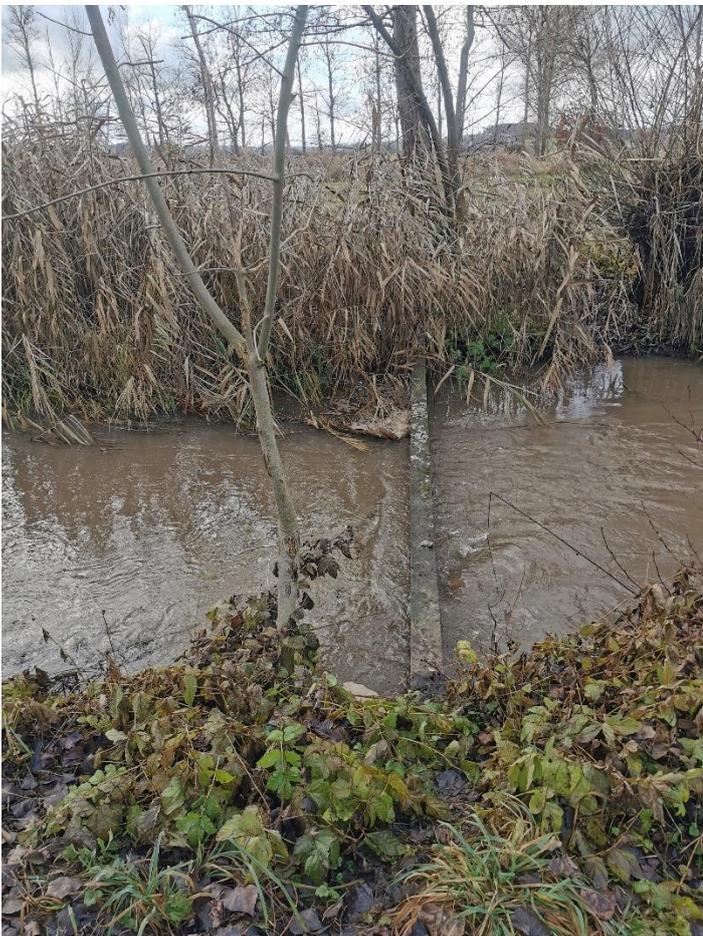
Es wurde etwas Plastikmüll angeschwemmt (siehe Bilder) den Ich gleich entnommen und entsorgt habe.

Bildbeschreibung: Plastikmüll (vorher/nachher).

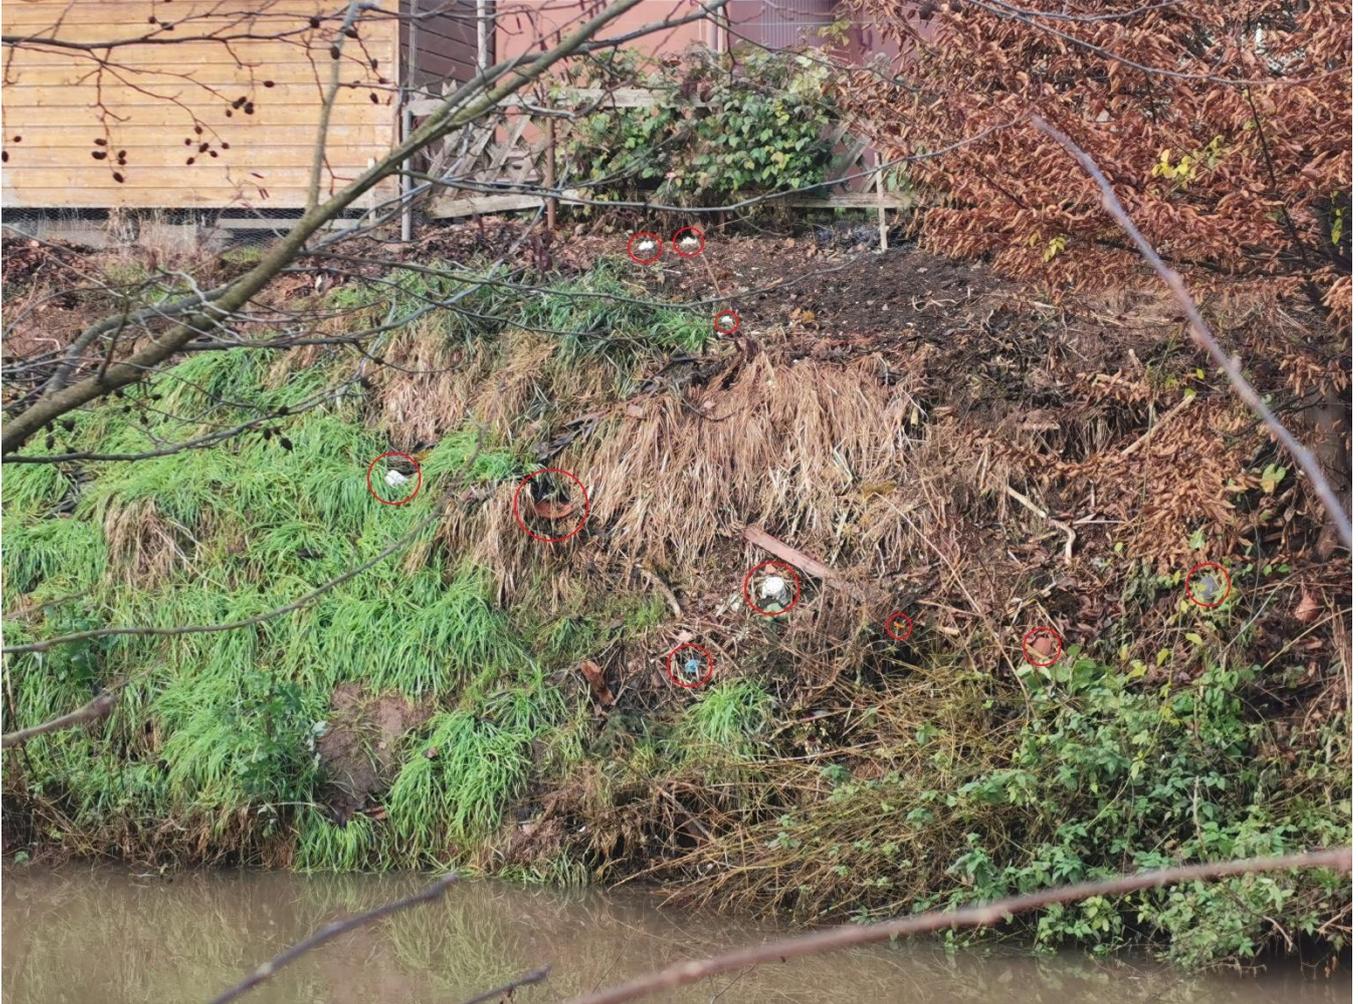
Der Wasserstand war ebenfalls im Frühjahr etwas niedrig, sonst gut, aufgefallen sind in Röbersdorf im dem Bereich mit den direkt angrenzenden Gärten nach wie vor ein paar Wasserentnahmestellen, das Boot direkt vor der Mühle Röbersdorf und ein angrenzender Zaun in dessen Bereich anscheinend auch Plastikmüll (Pflanzbecher usw.) entsorgt werden, ich denke das da das ein oder andere Teil auch im Fluss landet.

Bildbeschreibung: Entsorgter Müll rot eingekreist.

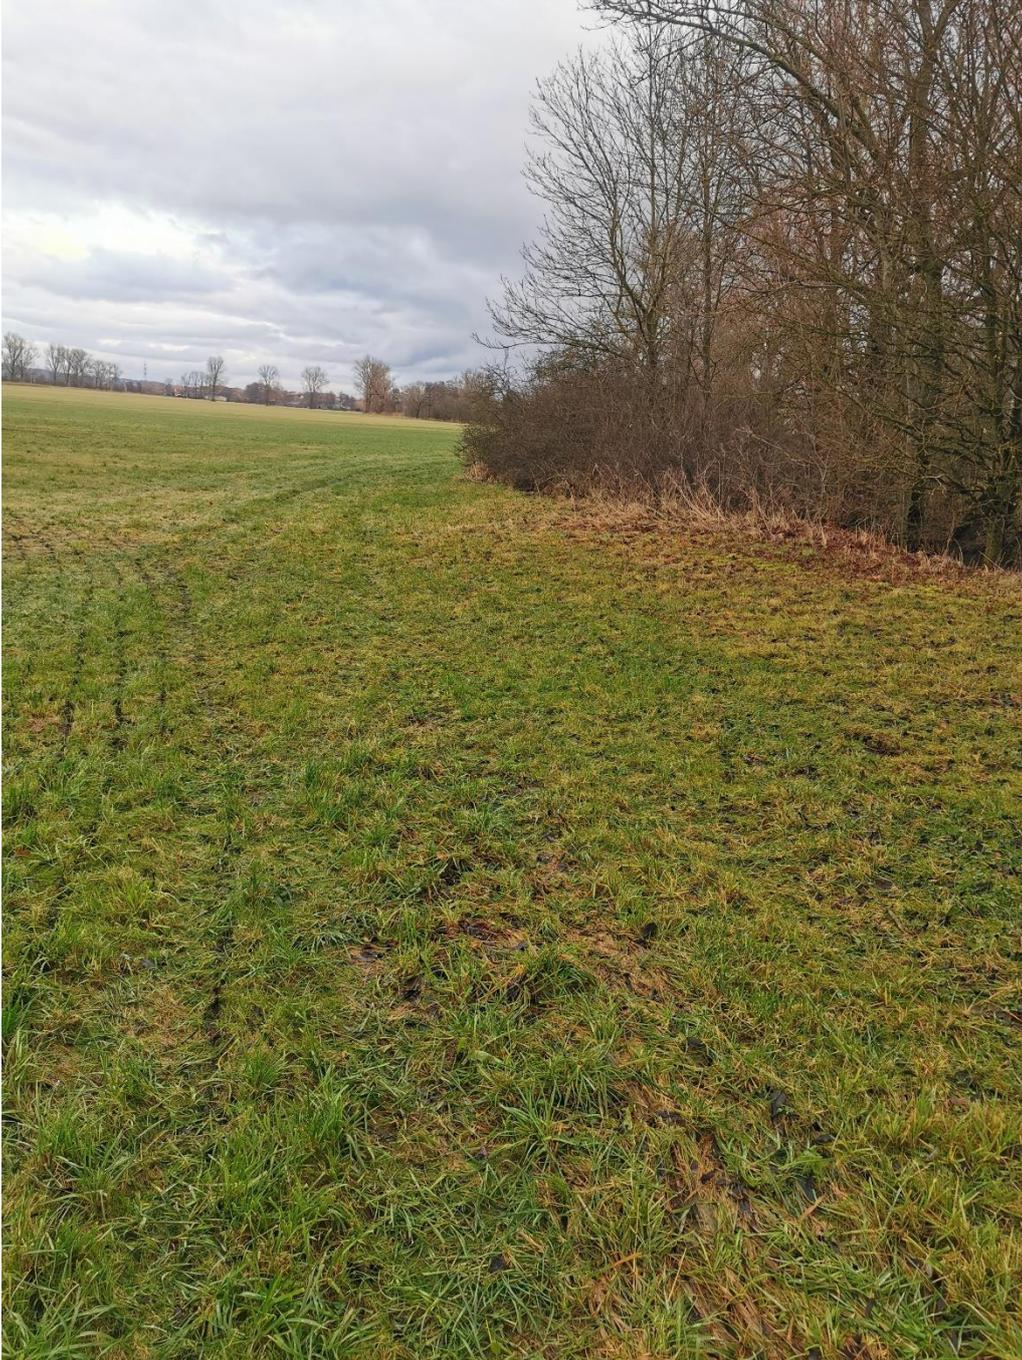
Bei der Düngung der Angrenzenden Wiesen wurde ein Abstand von ca. 6-7 Metern im Schnitt eingehalten.

Bildbeschreibung: Odelspur mit Abstand 6-7m zum Wasser

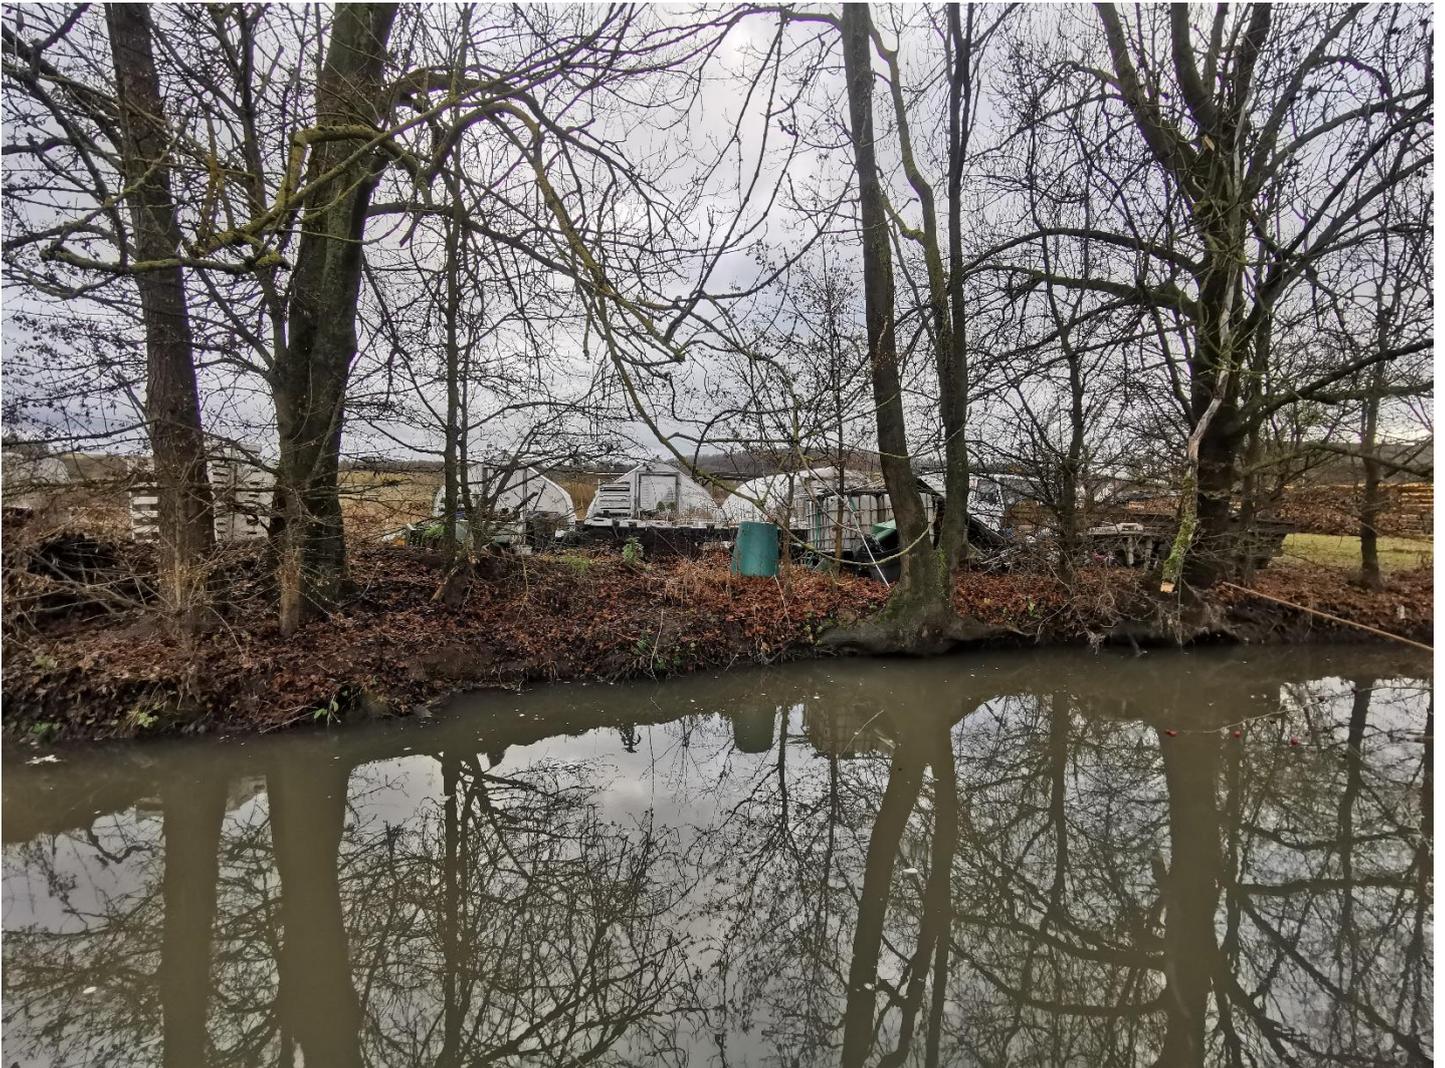
Einzig vielleicht bedenkliche Stelle ist der Bereich der Schrebergärten in Dottenheim.

Bildbeschreibung: Gärten Dottenheim.

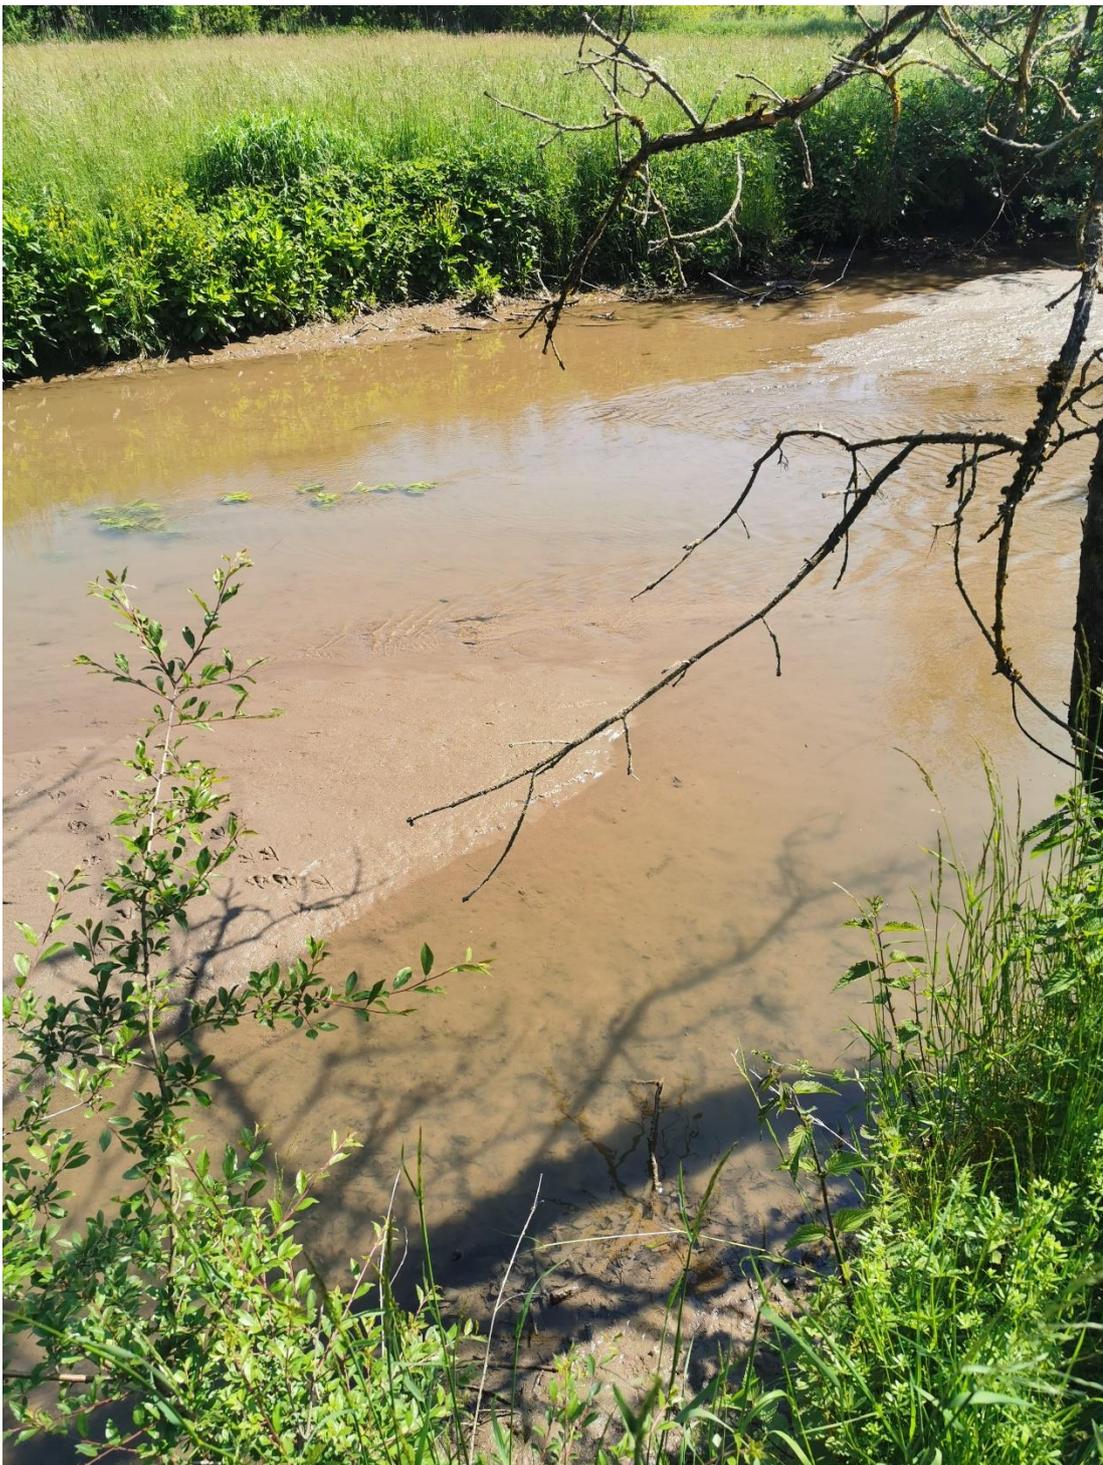
Bildbeschreibung: extremes Niedrigwasser, ende Frühjahr, oberhalb Eckenmühle, viel Sand.
Besonders auffällig ist das nach dem starken Hochwasser dieses Jahr enorme Mengen an Sand bewegt wurden, einige tiefe Löcher sind komplett verschwunden.

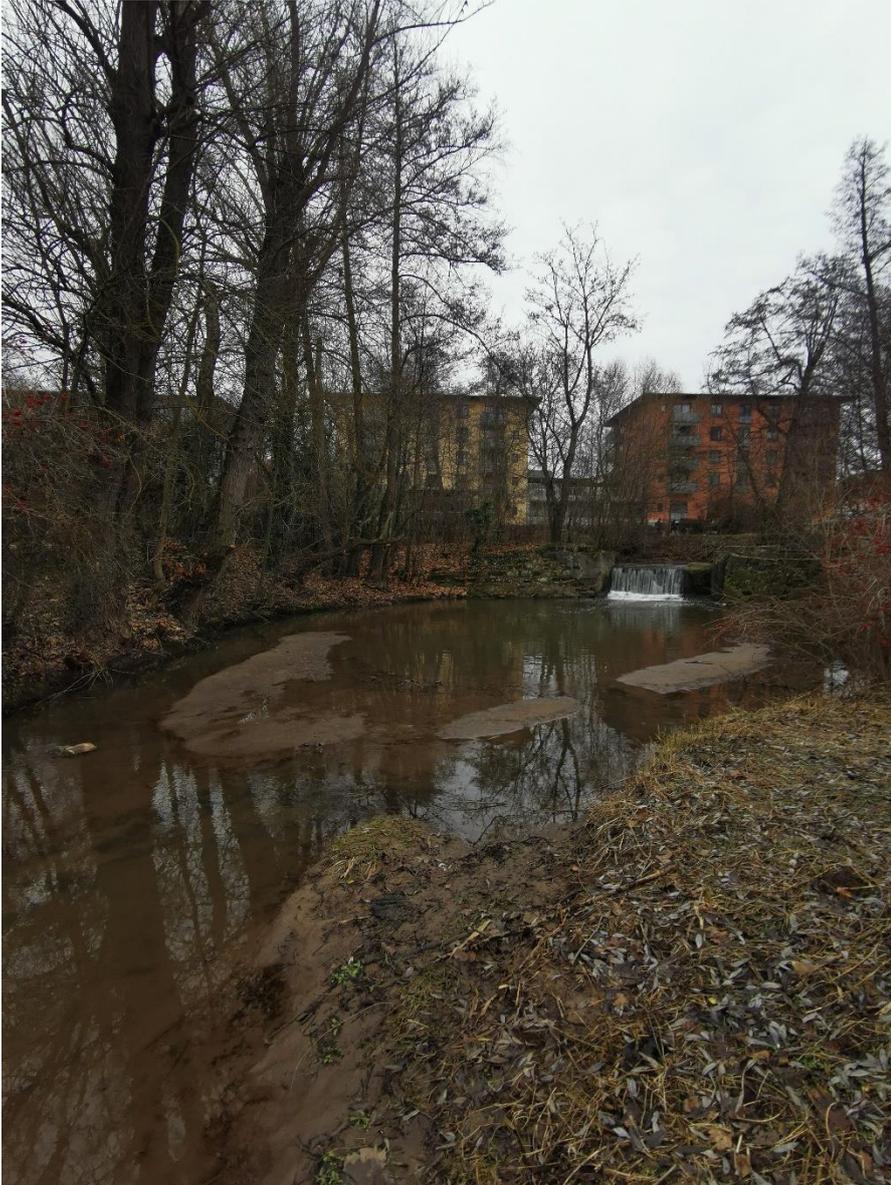
An der neuen Stadtstrandpromenade, am Rewe, an den Sitzbänken hinterm Altersheim und auch am „Ofall“ sind die Verschmutzungen am stärksten.

Bildbeschreibung: „Ofall“, auch hier Massen an eingeschwemmten Sand.

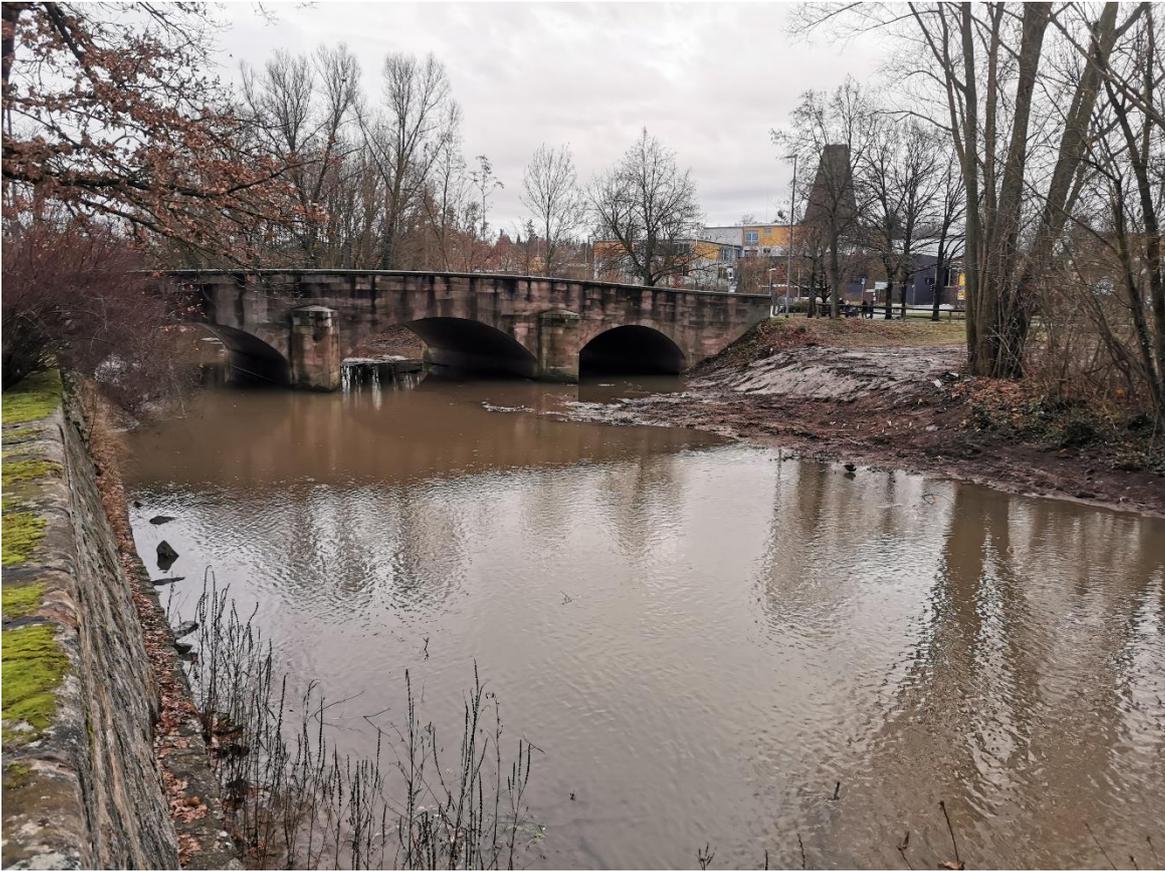
Bildbeschreibung: Stand der Arbeiten vom 05.12.2021 oberhalb Steinerne Brücke.

Schön ist das aktuell im Industriegebiet ein Sediment-Absetzbecken realisiert wird, dies kann die Versandung verringern und das im Bereich der Steinernen Brücke ein Teil der Sandberge ausgebaggert wurde, ich hoffe da passiert noch einiges, die eigelegten Baumstämme sind hoffentlich gut verankert, einer der verankerten Baumstämme im Bereich der Renaturierung vor einigen Jahren gegenüber Altersheim wurde vom Hochwasser ausgespült.

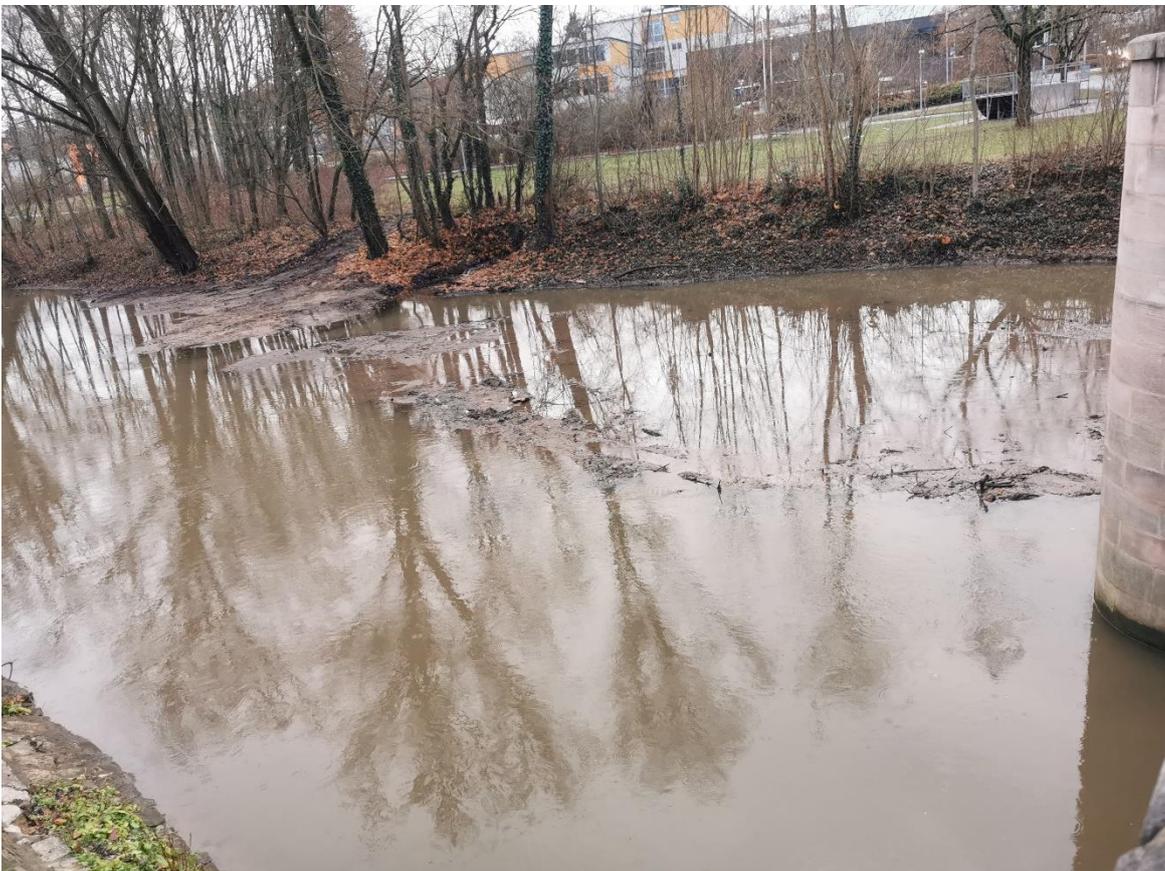
Bildbeschreibung: Stand der Arbeiten vom 05.12.2021 unterhalb Steinerne Brücke.

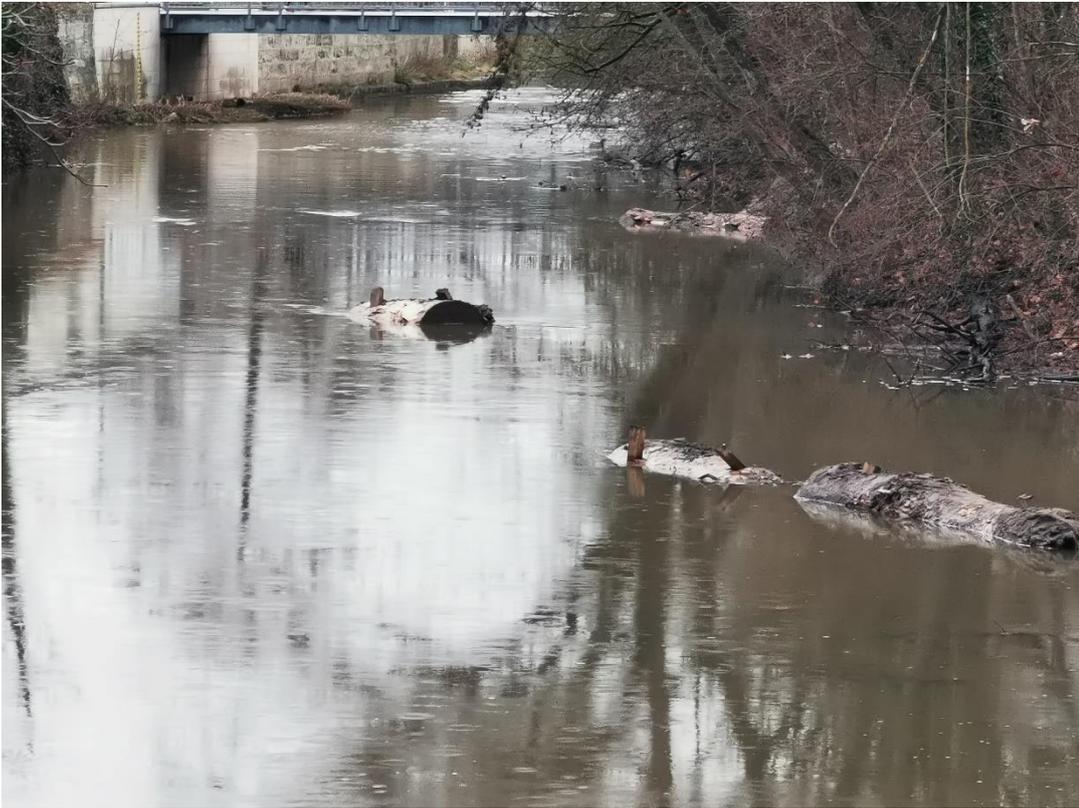
Bildbeschreibung: Baumstämme oberhalb Kuwe Brücke.

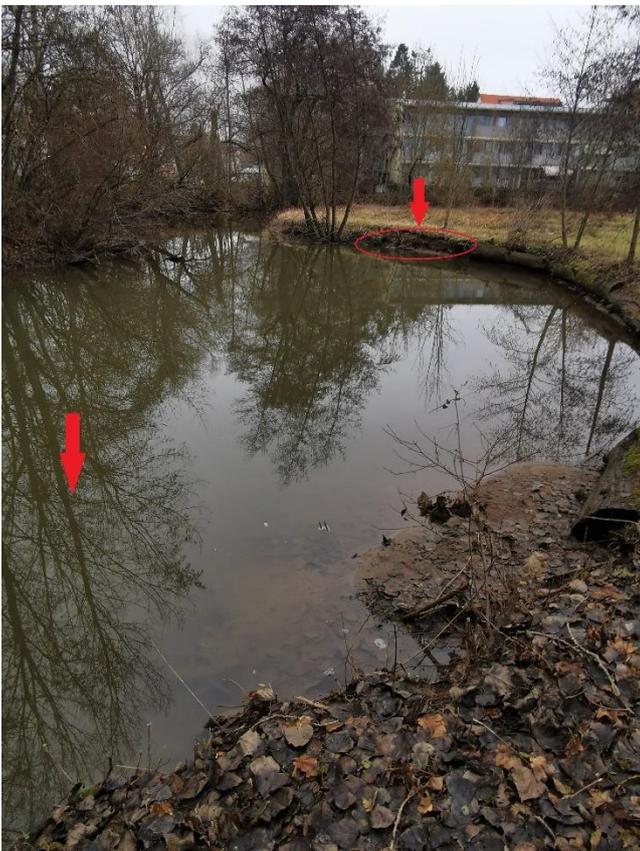
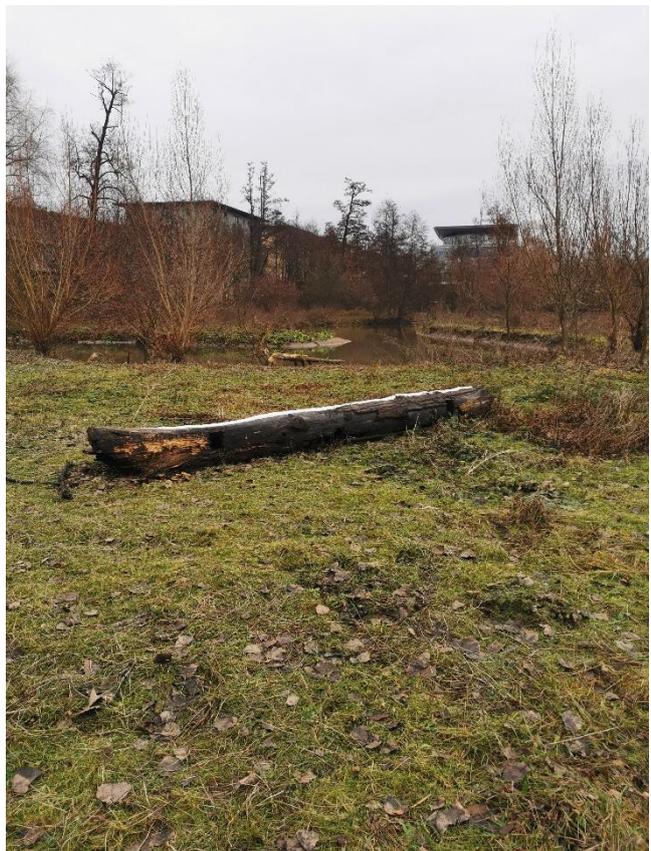
Bildbeschreibung: eine der ehemals tiefsten Stellen in der Aurach Pfeil links unten, Pfeil rechts oben Position einer ursprünglichen Befestigung und ein ausgeschwemmter Befestigungsbaumstamm.

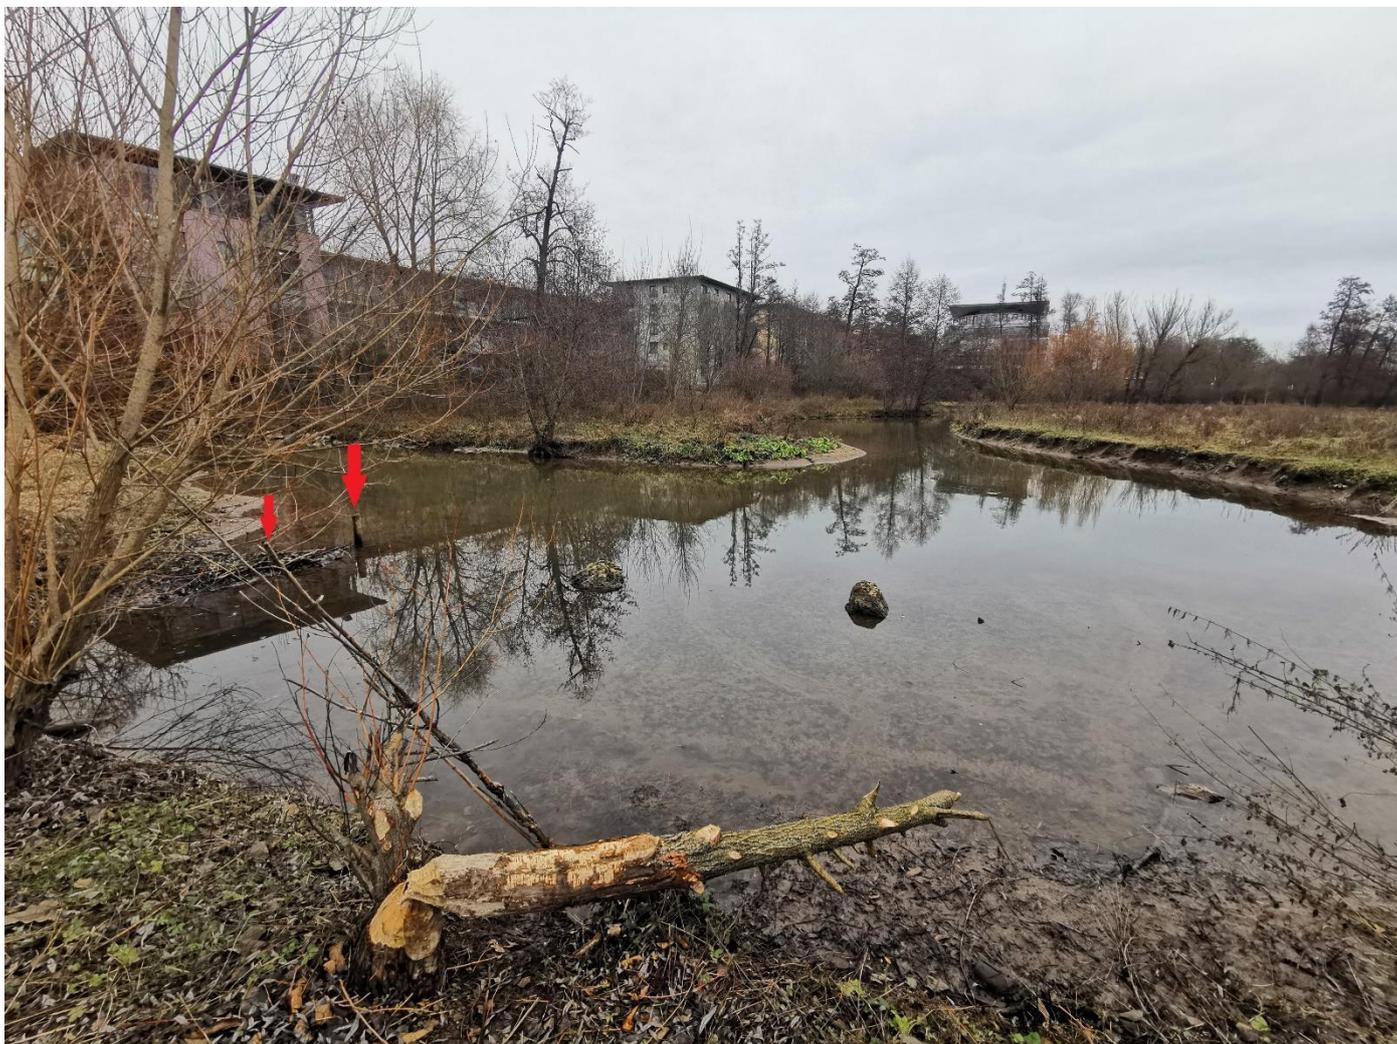
Bildbeschreibung: An diesen Pflocken war ursprünglich auch ein Baumstamm befestigt, dahinter viel Sand.

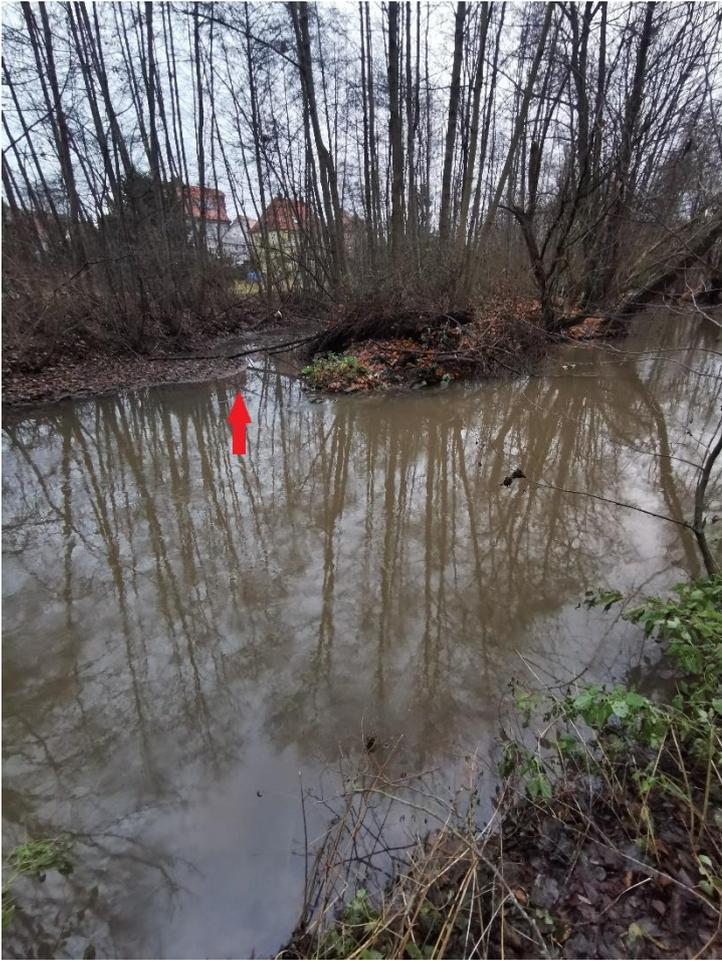
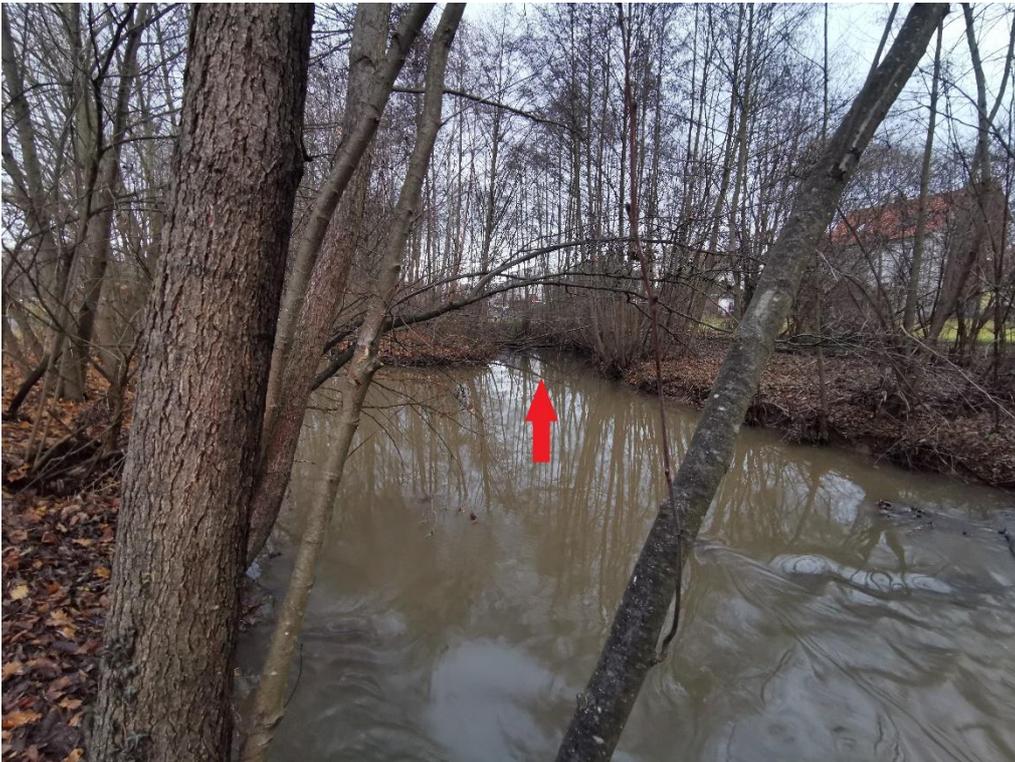
Nach wie vor ist bei zwei der Flussteilungen gegenüber der Feuerwehr (Renaturierung der Aurach vor einigen Jahren) jeweils ein Abzweig komplett versandet, da fließt kein Wasser mehr.

Bildbeschreibung: Versandeter Abzweig 1.

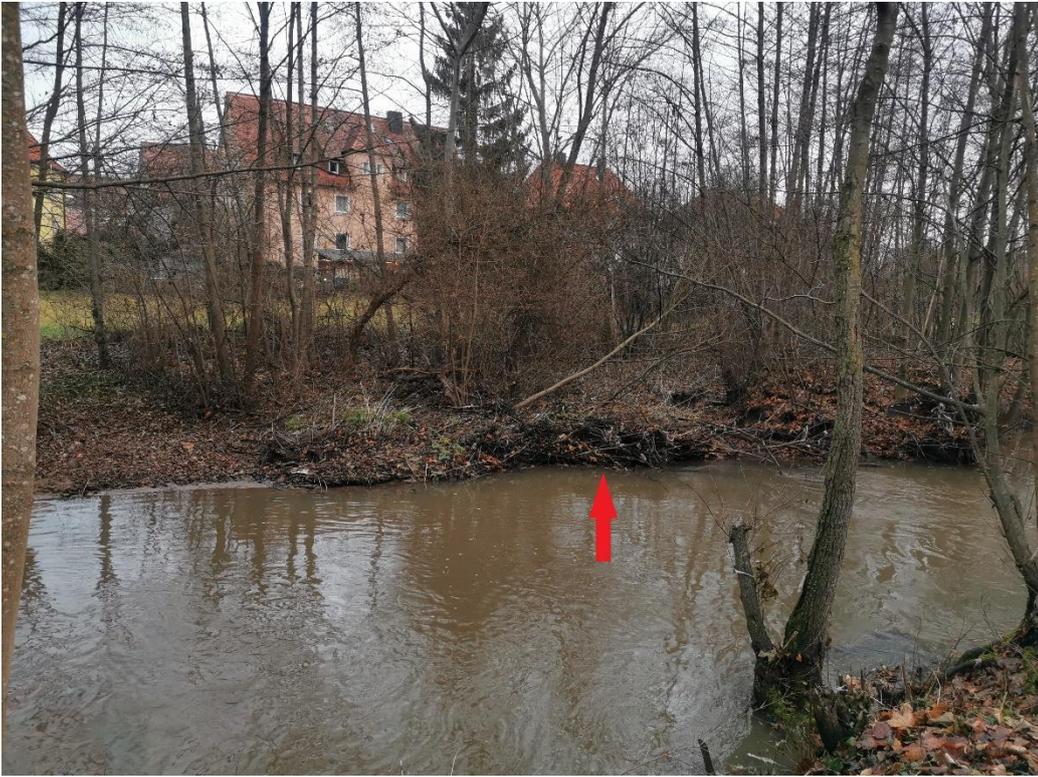
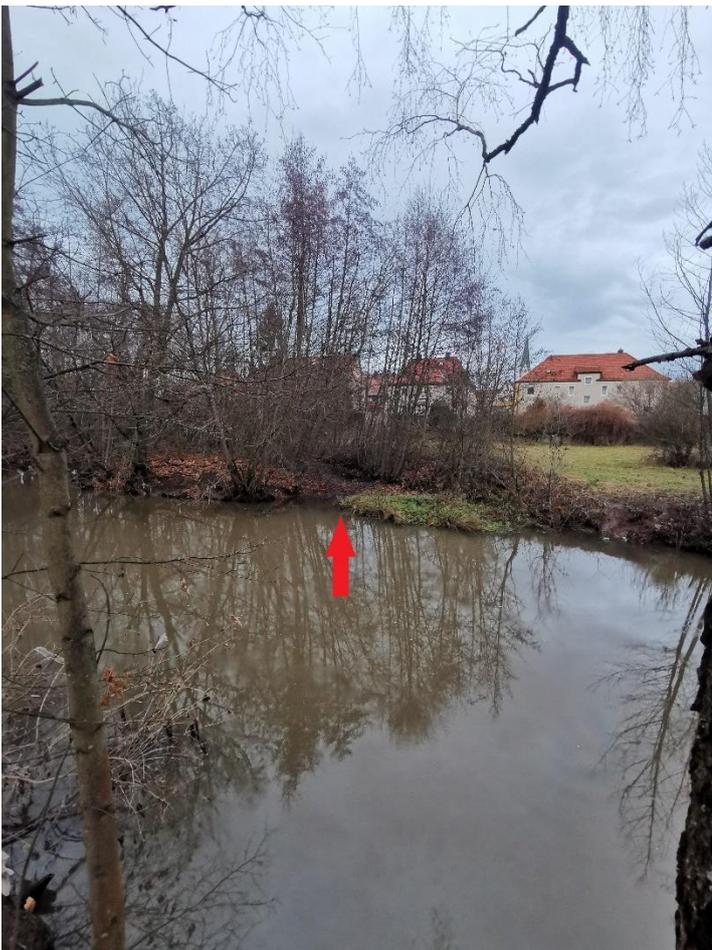
Bildbeschreibung: Versandeter Abzweig 2. (teils bereits bewachsen)
